FLERS AGGLO
PLUI
DEPARTEMENT DE L'ORNE

Plan Local d'urbanisme Intercommunal

MODIFICATION n° 3

4.2. Annexe – Patrimoine Bâti d'Intérêt Local

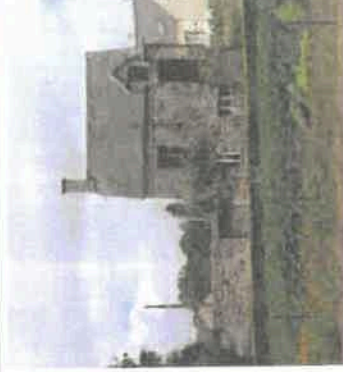
ZB139		1850	assez bon	Construction en moellons. Encadrement des ouvertures en distribution du niveau R par l'escalier. Soutènement+R+1+Comble. Plancher du niveau R+1 soutenu par une poutre en bois visible en façade. Symétrie des ouvertures expédiée en fonction de la porte d'entrée. Accessibilité au niveau R par un escalier en moellons et pierres de taille. Ancienne boulangerie. Bâtiment en moellons. Conserver les moellons apparents et l'organisation encadrément des percements en pierres de taille ou de la façade sur rue. En cas de rénovation, veillez brique. Construction en soubassement+R+1+combles. à ne pas dénaturer l'ancienne vitrine de la Percement du niveau R de la façade sur rue intéressantes: boulangerie. il s'agit de l'ancien accès à la boulangerie (vitrines). Réal travail de la composition de l'élévation nord (le façade principale). -> Plus

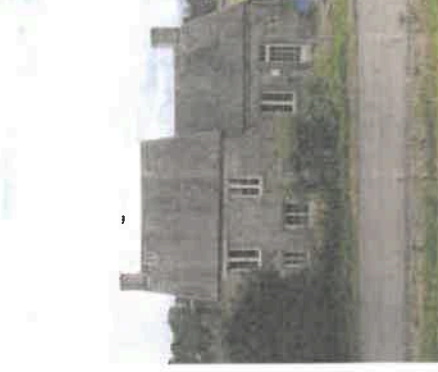
La Villère	ZB25	La Villère, Aubusson		moyen	Ancienne maison en soubassement+R+Comble. Accès au Conserver le moellon apparent. Conserver la possibilité de rénovation en logement. niveau R par un escalier. Ancienne étable inférieure dont il distribution du niveau R par l'escalier. Conserver possibilité d'extension. ne reste aujourd'hui plus que la façade sud. Construction des ouvertures existantes de la façade principale linéaire en bois. Pignons aveugles. Travail des ouvertures en moellons. Allèges des ouvertures en pierres de taille et (élévation sud).

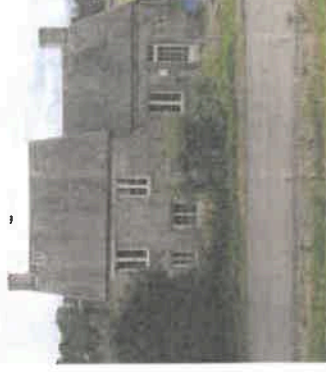
ZB246	Le Hameau du Bois, Aubusson	1862		Maison Reconstituée fin XVIIIème ou au XVIIIème siècle. Conserver le moellon apparent. Conserver les Poutre en pierres chanfreinées + pierre à accolade du percement existants. XVIIIème siècle + utilisation d'une cheminée d'un bâtiment du XVIIIème siècle. Cheminée: ancrée de cheminées caractéristiques du XVIIIème siècle. Ensemble de deux maisons mitoyennes. Expression Conserver la matérialité apparente du bâti nord, Actuellement, maisons en voie de architecture différente pour chacune d'entre elle. Le bâti conserver les percements existants de la façade rénovation. sud est le plus haut (R+1+Comble) et est en pierres est (façade sur rue). Linteaux et allèges des percements en pierres de taille au niveau R et en bois au niveau R+1. Le bâti nord est de faible hauteur (R+Comble), construction en moellons et cimentation en briques. Encadrement des ouvertures en briques + expression du soubassement et de l'édifice en brique.

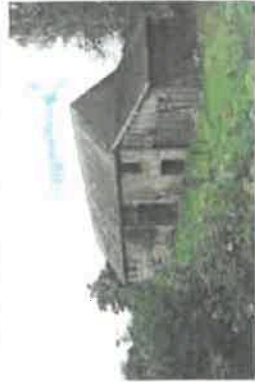
Le Hamet du Bois	ZB233	La Villière, Aubusson	1910	<p>Ancienne ferme composée de trois bâtiments dont un logis. Décrire l'ensemble. Conserver la volumétrie Possibilité de réhabilitation en logements.</p> <p>Expression architecturale soignée aux trois bâtiments: générale. Possibilité d'extension dans le ERP ...</p> <p>moellons et ornementation des façades sur rue avec du la prolongement du bâti. Respecter l'appareillage des briques. Bâtiments placés perpendiculairement à la rue façades et les percements existants.</p> <p>(pignons sur rue). Côté sud, répétée en torchis.</p>	 
ZC 101		La Guermundière	Bonne	<p>Bâtiment ancien agricole en pierre et briques, bon volume. Conserver le caractère traditionnel du bâti existant. Possibilité de rénover en logement possibilité d'extension.</p>

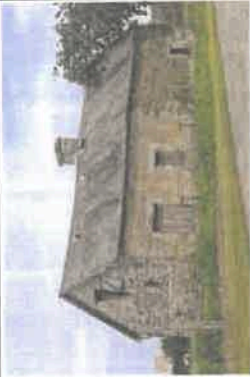
Désignation	Identification			Caractéristiques du bâti		Description	Prescription	Proposition	Photos
	Références cadastrales	Localisation		Epoque de construction	Etat de conservation				
La Tortulière	3293	la Tortulière, la Bazoque			moyen	Ancien bâtiment agricole en moellons. Implantation en conservant le moellon apparent et les percements Possibilité de réhabilitation en logement. Encastrement des ouvertures en pierres de taille.

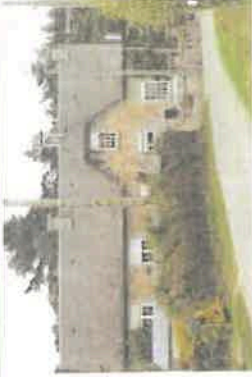
Mairie	32442	la Planquette, la Bazoque			très bon	Actuelle mairie de la Bazoque. Construction en moellons. Préserver la toiture. Conserver le moellon encadrant des ouvertures en pierres de taille. Plan apparent et l'organisation générale des Rectangulaire. On remarque surtout la perpendicularité de la parois sur la façade sud. toiture, surmonté d'une lanterne.

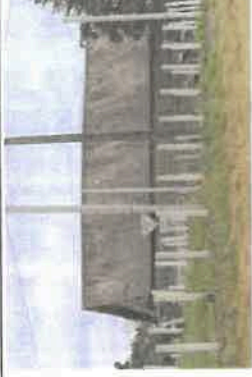
Le Bosny	2A119	le Bosny, la Bazoque			moyen	Niveau constitué d'un toit principal et de plusieurs bâtiments agricoles anciens. Constructions majoritairement en moellons.

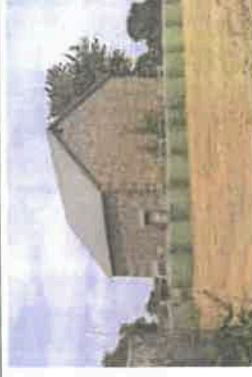
Le Clos Moulin	2A143	le Clos Moulin, la Bazoque			assez bon	Ancien bâtiment agricole en moellon. Plan carré et grande hauteur (environ 12x12m). Encastrement des ouvertures et des angles en pierres de taille. Présence de très peu de percements.		Possibilité de réhabilitation en logement.

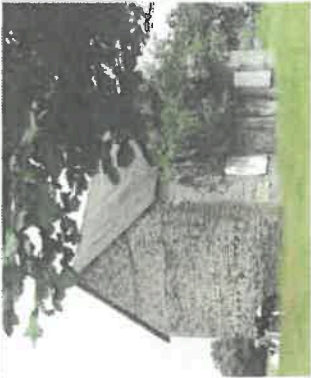
2A102	le Clos Moulin, la Bazouque		assez bon	Ancienne maison bourgeoise en moellons. Très beau préserver la volumétrie générale du bâti en élevant Possibilité de rénovation en logement. volume. Hauteur en R+1+Combles. Organisation de venir adosser une extension sur les pignons. symétrique des percements en façade. Pignons aveugles. Préserver la hauteur et les percements existants de la façade est.

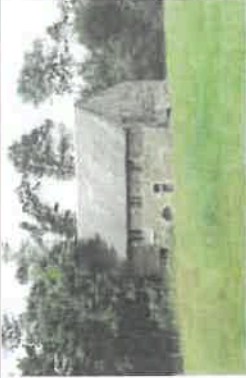
assez bon	Ancienne maison d'habitation. Très beau volume. Bâtiment Conserver la volumétrie générale, l'escalier. en Sous-sol+R+Combles. Accession au niveau R par Conserver l'ensemble des percements existants de le pignon est de la maison. Construction en moellons, la façade sud. escalier en moellons-pierres de taille. Encadrement des ouvertures en pierres de taille. Au niveau sous-sol : très belle porte voûtée en pierres de taille. Plan général rectangulaire. Nombreux percements sur la façade sud.

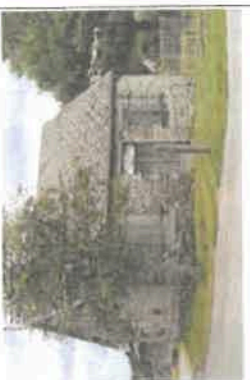
Désignation	Identification		Caractéristiques du bâti		Description	Prescription	Proposition	Photos
	Références Cadastrales	Localisation	Epoque de construction	Etat de conservation				
Les Ramées	ZK138	les Ramées, Caligny		moyen	Ancien petit bâtiment de faible hauteur (R+Combles). Conserver la volumétrie générale du bâtiment et possibilité de réhabilitation en petit construction en moellons, allèges et linteaux des ouvertures existantes. Conserver la matérialité logement, petit commerce... ouvertures en pierres de taille. Pignons non avertis, apparence en façade. Les nouvelles menuiseries Symétrique de la façade sur rue: fenêtre-porte-fenêtre, ne doivent pas dénaturer la façade. Menuiseries de la porte d'entrée indéniables.

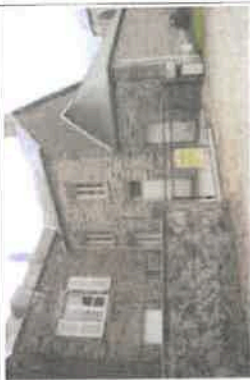
ZK173	les Ramées, Caligny	1870	moyen	Ancien bâtiment agricole en moellon aligné à la voie. Conserver la volumétrie générale du bâtiment et possibilité de réhabilitation en un ou Grand volume: R+1+Comble. Présence de quelques ouvertures existantes. Conserver la matérialité plusieurs logements. Possibilité de percements sur l'élévation donnant sur la rue. Pignons non avertis, apparence en façade. Les nouvelles menuiseries de la porte d'entrée indéniables.

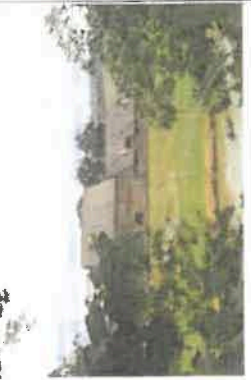
Bourg	ZH289	le Bourg, Caligny	1800	très bon	Ancien presbytère. Construction en L composé de plusieurs volumes. Conserver la volumétrie générale de la maison. volumes de niveaux différents. Aile sud en R+1+Comble Possibilité d'aucune extension. Conserver la aménagé, l'aile ouest et en R+1+Comble prolonger la matérialité apparente et les ouvertures existantes. d'une petite extension en R+Comble. Construction en moellons, colorimétrie différente entre les deux ailes. Travail des percements en façade, et symétrie de ceux-ci sur l'élévation Ouest. Allèges et linteaux des ouvertures en pierres de taille. Très beaux volumes, bien équilibrés.

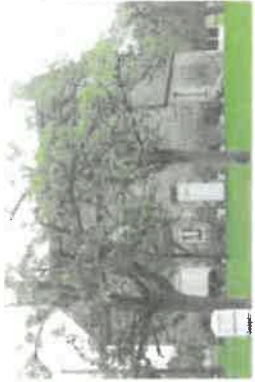
La Perrière	2H240	la Perrière, Caligny	1900	moyen	Maison d'habitation	Conserv. l'ordonnement des implantations des Possibilités de réhabilitation en plusieurs volumes bâtis. Conserv. la matérialité apparente logements, ERP, des façades et les percements existants.
	2H311, 2H215	la Perrière, Caligny		moyen	Ensemble composé de plusieurs anciens bâtiments Conserv. l'ordonnement des implantations des Possibilités de réhabilitation en plusieurs façades en moellons. Belles ouvertures dont porte toute volumes bâtis. Conserv. la matérialité apparente logements, ERP. L'usage des ouvertures en bois.

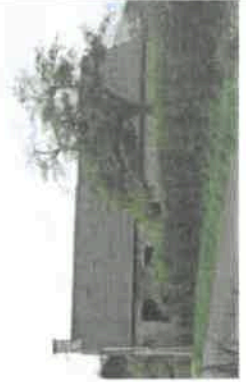
2H321	la Perrière, Caligny		moyen	Ancienne maison d'habitation en R+1+Combles, style Conserv. la volumétrie générale du bâti. Possibilité de rénovation en maison longue. Présence d'un très grand nombre de percements Possibilité d'extension qui ne peut se faire que d'habitation. + Composition des ouvertures en façades de façon dans le prolongement du pignon arrière afin de symétrique. Implantation du bâti perpendiculaire à la voie préserver le style longère du bâtiment. Conserv. les percements existants. (pignon sur rue). Construction en moellons.

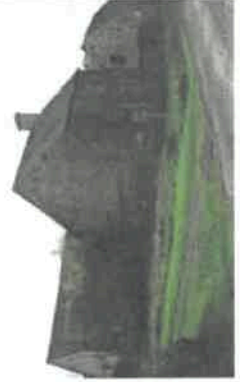
2H333	la Perrière, Caligny	1800	moyen	Ensemble composé de trois bâtiments en moellons dont Conserv. l'ordonnement des implantations des Possibilités de rénovation de la maison d'habitation en R+1+Combles. Celle-ci volumes bâtis. Conserv. la matérialité apparente d'habitation et aménagement des deux et possède de grandes ouvertures parallèles à la voie, des façades et les percements existants. L'usage et allées en pierres de taille, pignons aveugles. Les deux autres bâtiments sont moins intéressants, à l'usage d'anciennes constructions agricoles (R+Combles pour le bâtiment dominant sur la voie et R+1+Combles pour le bâtiment en fond de cour). Présence de peu de percements.

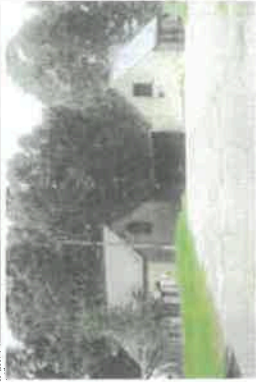
La Pignochère	ZE198	la Pignochère, Caligny 1886	bon	Ensemble composé de deux anciens bâtiments en moellons. Le premier est le plus intéressant. Ouvertures en moellon apparent et les ouvertures existantes, peut être réhabilité en logement. Les ouvertures sont également intéressantes. Angles du changement de menuiseries. Bâtiment médiévalisé par de la brique également. Une extension fortement dommageable a été construite perpendiculairement au bâtiment existant. Le second bâtiment est plus basale mais en revanche la présence d'un grand nombre d'ouvertures. Bâtiments de faible hauteur (R+Comble).

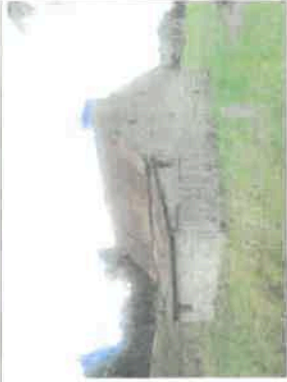
Préserver le bâtiment 1 déjà réhabilité. Bâtiment 2 qui
La Raudière	ZE212	la Raudière, Caligny	assez bon	Ancien bâtiment agricole en moellons. Plan rectangulaire. Préserver le moellon apparent et les percements Possibilité de réhabilitation en logement. Toitures de différentes hauteurs. Présence de quelques existants, percements sur les façades principales encadrées de pierres de taille.

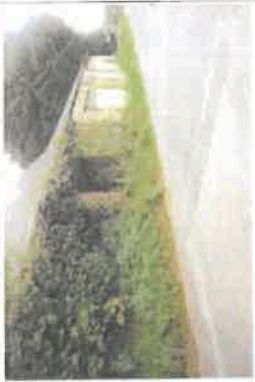
Z1466	le Grand Clos Caligny	moyen	Ancien bâtiment agricole en modillons. Plan Conserver le modillon apparent.	Possibilité de réhabilitation en logement.

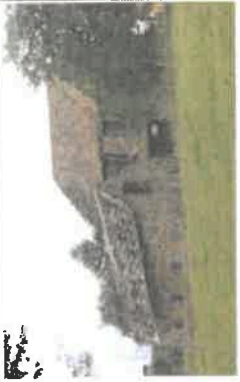
Z1472	le Huguet, Caligny	bon	Maison d'habitation en modillons + encadrement des ouvertures existantes et le modillon bâtiment déjà réhabilité. ouvertures en pierres de taille.

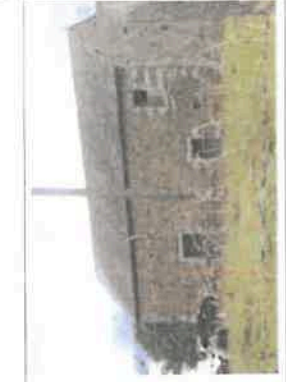
La Bunodière	Z1481	la Bunodière, Caligny	moyen	Maison d'habitation. Bâtiment en deux volumes dont un étage de détruire les façades du second volume Maison actuellement habitée. déjà très détériorée. Le second volume est plus par l'ajout d'un nouveau revêtement de façade.

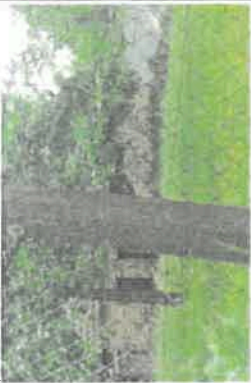
Identification		Caractéristique du bâti			Description	Prescription	Proposition	Photos
Désignation	Références Cadastre	Localisation	Epoque de construction	Etat de conservation				
La Brocharrière	25137	la Brocharrière, Cerisy-Belle-Etoile		assez bon	Ancien bâtiment ogroïse en moellons. Façade principale Conserver la matérialité apparente et les Possibilité de réhabilitation en logement percées de deux portes. Linteaux en bois.

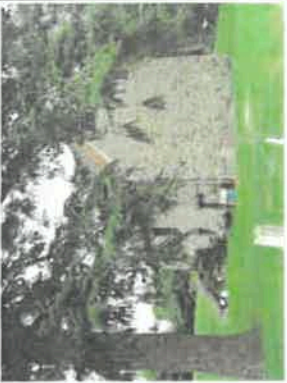
Les Loges	2K135	Les Loges, Cerisy-Belle-Etoile	1860	assez bon	Ancienne maison d'habitation en moellons et en Conserver la matérialité apparente. Soubassement R+Comble. Accès au niveau R par un escalier d'écarts au niveau R. Conserver l'escalier en moellons-pierres de taille. Pignons aveugles l'ordonnement de la façade ouest et les l'ordonnement de la façade ouest avec plusieurs percements existants. percements. Linteaux en bois.

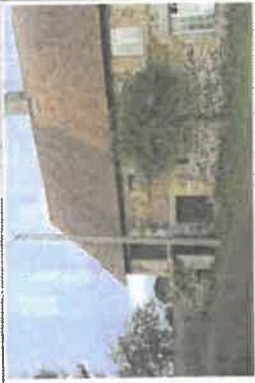
2002		A rénover			
Le Hamel	ZS134	le Hamel, Cersy-Belle-Etoile	bon	<p>Ancien poste de garde. Implantation le long de la voie. Conserver la volumétrie générale du bâtiment. Possibilité de réhabilitation en logement.</p> <p>Construction en moellons. Plaqueaux aveugles. Bâtiment de conserver le moellon apparent et les ouvertures faibles hauteurs (R+Comble). Linteaux des ouvertures en existants.</p>

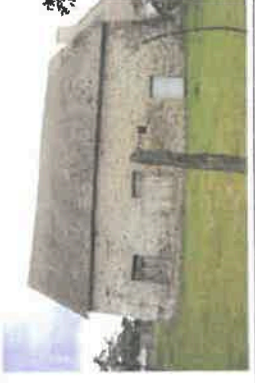
La Saulle	ZL242	la Saulle, Cersy-Belle-Etoile	assez bon	<p>Ancien bâtiment agricole. Ligne en moellons. Présence Conserver le moellon apparent et le volume Possibilité de réhabilitation en un ou plusieurs logements.</p> <p>de très peu d'ouvertures.</p>

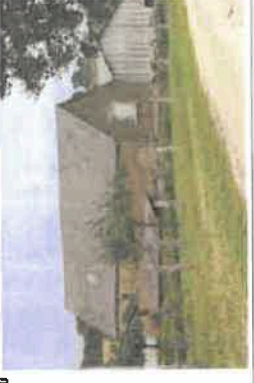
<p>Ancien bâtiment agricole. Ligne en moellons. Présence Conserver le moellon apparent et le volume Possibilité de réhabilitation en un ou plusieurs logements.</p> <p>de très peu d'ouvertures.</p>

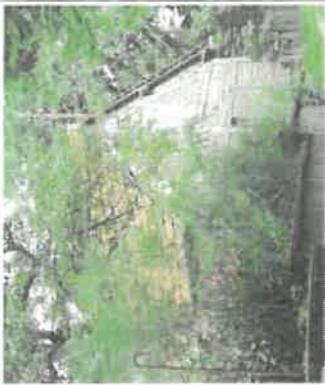
La Hagrie	ZL214	la Hagrie, Cerisy-Belle-Etoile	bon	Bâtiment très peu visible depuis la voie publique. Seule le Préserver la structure apparente ainsi que le possibilité de réhabilitation en un ou plusieurs logements. Ancien bâtiment agricole en moellons. Présence de peu de Préserver la matérialité apparente. Ancien bâtiment agricole en moellons. Présence de peu de Préserver la matérialité apparente. Ancien bâtiment agricole en moellons. Présence de peu de Préserver la matérialité apparente.	Possibilité de réhabilitation en logements. Possibilité de réhabilitation en logements.

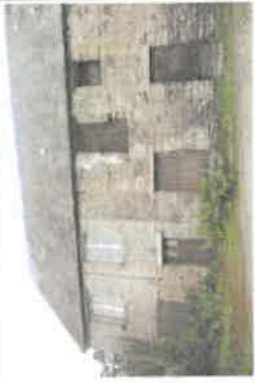
La Perrière	(ZE19)	la Perrière, Cerisy-Belle- 1870	assez bon	<p>Ancienne maison d'habitation+ancien bâtiment agricole. Présenter le moellon apparent et les percements Possibilité de réhabilitation de la paroi agricole en logement. Possibilité de réutilisation des deux parties en un seul grand logement ou deux plus petits.</p>

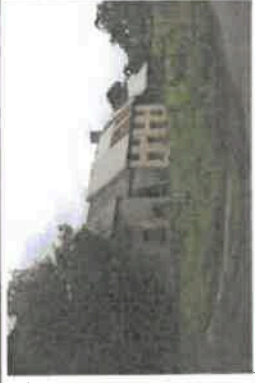
La Jéhannière	2004	la Jéhannière, Cerisy-Belle- 1905	moyen	<p>Ensemble de trois anciens bâtiments abandonnés dont un Présenter l'alignement des trois constructions. Possibilité de division de bâtiment agricole, un réunissant deux logements+ une Présenter les gabarits des différentes hauteurs. Possibilité de rénovation en plusieurs petite maison d'habitation. Les trois constructions sont en Conserver le moellon apparent et les percements logements (au minimum 4 logements), en moellons, les percements sont encadrés de plus grosses existants. ERP, gite...</p>

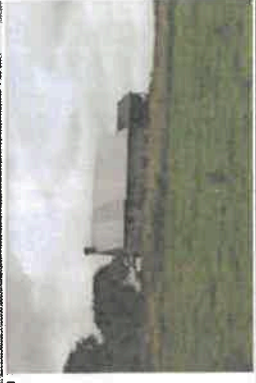
2020	la Jéhannière, Cerisy-Belle-Etoile	moyen	<p>Alignement des trois constructions parallèle à la façade. Ancien logis-ancien bâtiment agricole en configuration de Présenter la volumétrie générale du bâti, la possibilité de réhabilitation en un ou mitoyenneté. Présence d'un grand nombre de percements moellon apparent et les percements existants de plusieurs logements, ERP... sur la façade sud. Construction en moellons encadrément des ouvertures en pierres de taille. Beau volume. Hauteur: R+1+Comble</p>

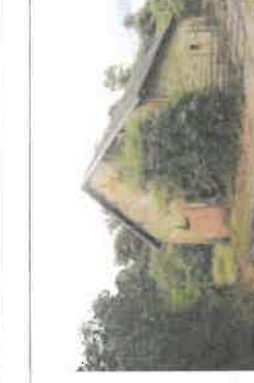
La Maitznière		Routte de Vassy		grange	
Abbaye	D140	Ancienne Abbaye de Belle Etoile, Cerisy-Belle-Etoile	moyen	<p>Anciens bâtiments en moellons. Volumes généraux. Encadrement des ouvertures en briques. Plans rectangulaires.</p>

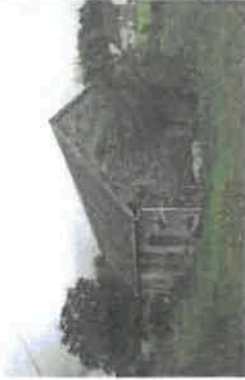
Hameau la Forestière-Calliot	ZL165	La Forestière-Calliot, Cerisy-Belle-Etoile	assez bon	Ancien bâtiment agricole en R+Comblés. Bâtiment Conservé la matérialité apparente et les possibilités de réhabilitation en logement. Implanté parallèlement à la voie. Construction en percements existants de la façade sur rue. moellons. Présence de nombreux percements sur la façade donnant sur rue. Pignons pratiquement aveugles.

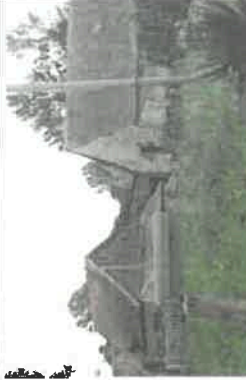
Le Val Hue	ZL239	Le Val Hue, Cerisy-Belle-Etoile	assez bon	Ensemble de bâtiments agricoles et de logis anciens en Conservé la matérialité apparente, les différentes possibilités de réhabilitation des différents moellons. Implantation des différents bâtis de façon assez implantation de bâti et les hauteurs. hétérogène. Dans l'ensemble, bâtiment assez petits.

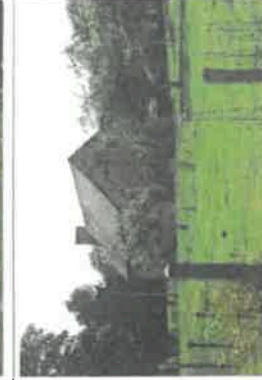
ZM87	Le Plant de la Maison, Cerisy-Belle-Etoile	bon	Ancien bâtiment agricole aligné à la voie. Construction en Conservé l'alignement à la rue et la matérialité Possibilité de transformation du bâtiment moellons. Présence de deux petites ouvertures sur la apparente. façade principale.

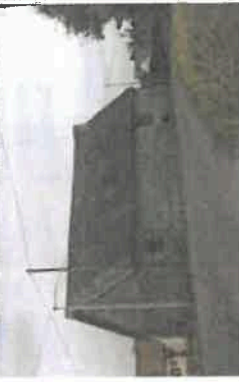
La Mondulière	Z2198	la Mondulière, Carley-Belle-Etoile	bon	Ancien bâtiment agricole ou ancienne maison d'habitation Conserver le moellon apparent. en moellons. Présence de très peu de percements sur la façade sur rue. Pignon percé de deux petites ouvertures. La cheminée en moellons semble avoir été tronquée. Plan rectangulaire.

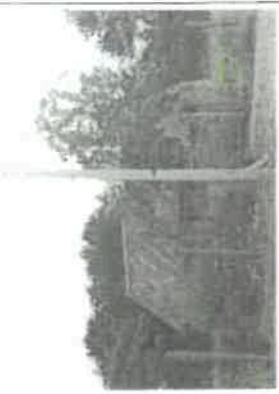
ZL 188	ZL 188		Très bonne	Bâti ancien en pierre couverture en ardoise, faible hauteur Conserver la pierre et le style traditionnel du bâtiment. Possibilité d'extension

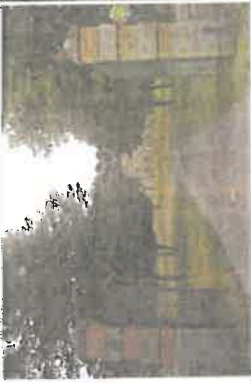
Identification					Photos
Désignation	Références Cadastriques	Localisation	Epoque de construction	Description	
Pont Ramond	19418	Pont Ramond, la Chapelle au Moine		Grand maison de maître en pierre de taille. Bâtiement en conservant la volumétrie générale du bâtiment afin d'être en harmonie avec le reste du village. R+2+Comble. Distribution symétrique des ouvertures sur de ne pas dénaturer l'axe de symétrie du bâti. La façade et des deux ailes adossées au corps principal. Présenter la matérialité et les ornements de la pierre de taille d'une cohérence différente utilisée pour essences en façade. Conserver les ouvertures l'encadrement des ouvertures, et comme ornements existants. L'encadrement des ouvertures, et comme ornements existants. Les angles du bâti afin que la signalisation des différents niveaux. En toiture, en remarque la présence de plusieurs lucarnes (certaines sont même surmontées d'une frise ornementative) et d'une cheminée.

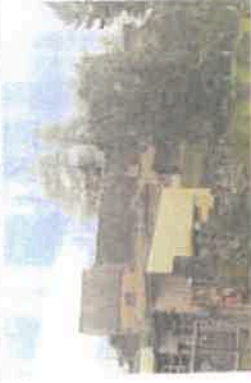
Les Terriers	19472	les Terriers, la Chapelle 1850 au Moine	bon	Ancien bâtiment agricole construit en 3 volumes de conserver la volumétrie générale du bâtiment. Possibilité de réhabilitation du bâtiment en hauteurs différentes. Les deux volumes placés sur conserver le moellon apparent et les percements un ou plusieurs logements. Possibilité de réhabilitation en ERP.

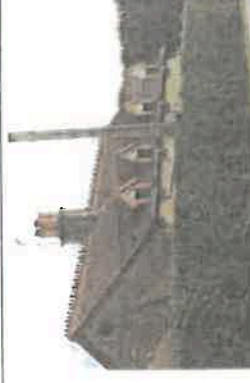
Rue de Dornfont	14635	7 rue de Dornfont, la Chapelle au Moine	très bon	Maison d'habitation + dépendances attenante possédant une toiture typique en tuiles. Toiture disposant également de mode construit et ses ornements. Plusieurs lucarnes ornementales.

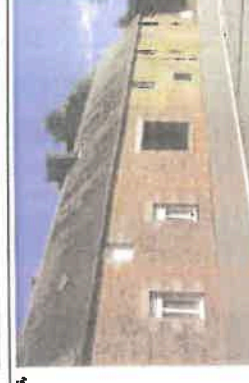
1481	1 rue de Dornfont, la Chapelle au Moine	assez bon	Ensemble d'anciens bâtiments agricoles en partie Conserver le moellon apparent et les percements possibilité de réhabilitation en logements, en ERP. Le premier bâtiment est celui possédant la plus ensembles. grande superficie d'emprise au sol. Aligné le long de la voie, implanté en limite séparative. La partie sud n'a pas encore été réhabilitée. Il s'agit d'une construction en moellons en R+1+Comble bénéficiant de plusieurs ouvertures encadrées soit par de la pierre de taille, soit par des briques. Derrière ce bâtiment existe plusieurs autres anciens bâti qui n'ont pour le moment pas encore été réhabilités. Il s'agit de constructions en moellons dans le même style que le bâtiment visible depuis la route.

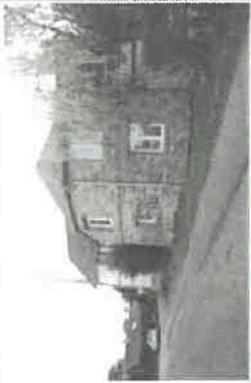
La Hélaïsière	A235	la Hélaïsière, la Chapelle au Moine	1850	moyen	Ancien bâtiment agricole de plan rectangulaire en R+Combles. Mode constructif: soulèvement en plâtres+paris de bois et torchis. Toiture à double pente. Distinction d'aucune ouverture depuis la voie publique.	Ancien bâtiment agricole de plan rectangulaire en R+Combles. Mode constructif: soulèvement en plâtres+paris de bois et torchis. Toiture à double pente. Distinction d'aucune ouverture depuis la voie publique.	Possibilité de réhabilitation en logement.

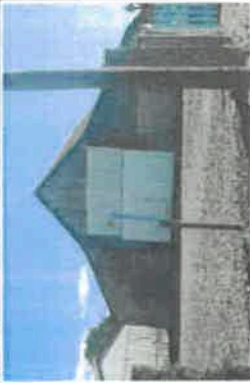
A247	la Hélaïsière, la Chapelle au Moine	1850	assez bon	Bâtiment partiellement habité. Construction en moellons. Conserver le moellon apparent et les percements existants de nombreuses ouvertures sur la façade existante.	Bâtiment partiellement habité. Construction en moellons. Conserver le moellon apparent et les percements existants de nombreuses ouvertures sur la façade existante.	Possibilité de réhabilitation de la partie non habitée en second logement ou possibilité de réhabilitation en un seul grand logement.

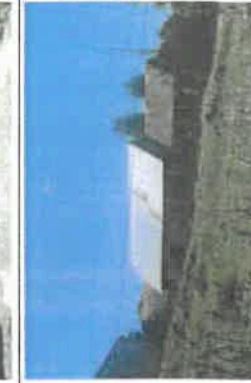
Route des Tanneries	A346	2 route des Tanneries, la Chapelle au Moine	1893	moyen	Ancien bâtiment agricole en moellons dont toute une partie Exter de dévaluer la façade avec l'usage est à ce jour bandede de bois ou de tôles. Beau volume, nouveaux matériaux. Préférer des matériaux en présence de deux percements visibles depuis la voie harmonie avec l'existant. Conserver le moellon public. Ceux-ci sont encadrés de briques et surmontés apparent et les percements existants. d'un linteau en bois. Pignons ouverts.	Ancien bâtiment agricole en moellons dont toute une partie Exter de dévaluer la façade avec l'usage est à ce jour bandede de bois ou de tôles. Beau volume, nouveaux matériaux. Préférer des matériaux en présence de deux percements visibles depuis la voie harmonie avec l'existant. Conserver le moellon public. Ceux-ci sont encadrés de briques et surmontés apparent et les percements existants. d'un linteau en bois. Pignons ouverts.	Possibilité de réhabilitation en logement.

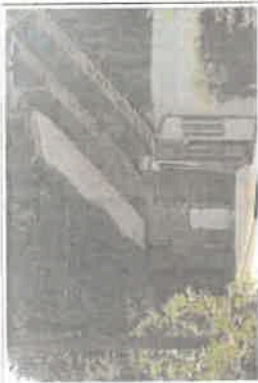
Les Brousses	A366 ; A903 ; A904	Embuche, la Chapelle au Maine	1825	assez bon	Anden petit bâtiment agricole implanté dans l'alignement. Conserver le moellon apparent et les percements Possibilité de réhabilitation en logement.

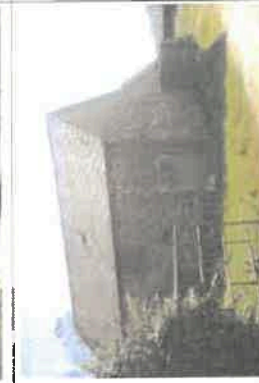
A381	Embuche, la Chapelle au Maine	1825	assez bon	Anden bâtiment agricole de très beau volume. Plan Conserver le moellon apparent et les percements Possibilité de réhabilitation en logement.

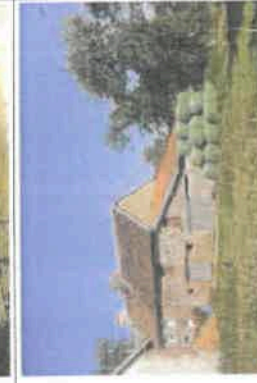
A412	les Brousses, la Chapelle au Maine	1825	assez bon	Ensemble d'anciens bâtiments agricoles en moellons. Le Conserver la volumétrie générale du bâtiment. Possibilité de réhabilitation en un ou second logement ou en un seul et grand logement dans la continuité de celui en cours de rénovation.

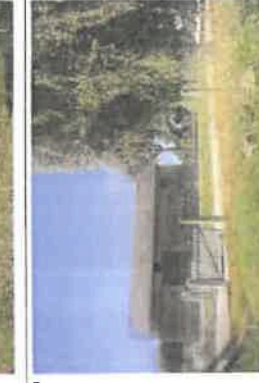
Les Brousses	A918	les Brousses, la Chapelle au Maine	1825	bon	Anden bâtiment agricole de très beau volume. 881 en Conserver la volumétrie générale du bâtiment. Possibilité de réhabilitation en un ou second logement ou en un seul et grand logement dans la continuité de celui en cours de rénovation.

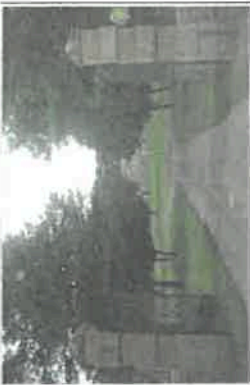
Le Champ de la Biche	0495	Pont Ramond, la Chapelle au Mône	Ensemble de trois bâtiments : maison de maître ; ancienne halle chevaux ; ancienne maison de gardien

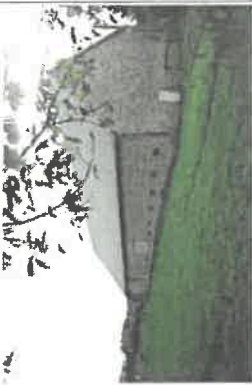
0423	Alée Jacques Crevelot	Bâtiment agricole

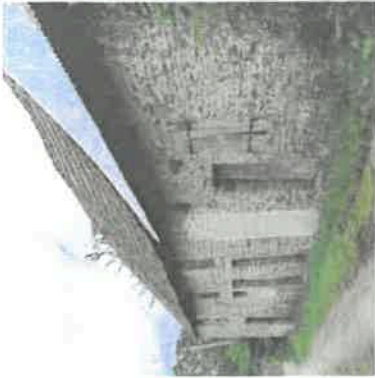
La Taudière	B715-714-716- 711 8189-181	1700	moyen	Ensemble de bâtiments anciens en pierre. Linteaux et Conserver la matérialité apparente des façades. aléges des ouvertures en pierre de taille et en bois	Réhabilitation en maisons d'habitations, en bâtiments agricoles ou industriels.

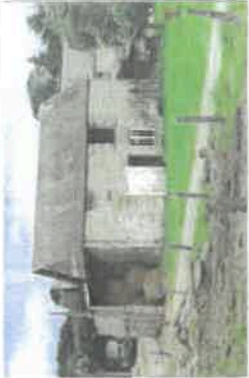
Le Val Tournour	A49; A42; A47; A41;		assez bon	Ensemble d'anciennes habitations et bâtiments agricoles. Conserver la matérialité apparente et les réhabilitation en plusieurs logements, en construits en modillons. Encadrement des ouvertures en ouvertures qui rythment la façade. pierres de taille. Portes et volets d'origine toujours présents. On peut accéder à un des bâtiments par l'extérieur grâce à un escalier. Tous les pignons sont aveugles.	gîte ou conserver l'usage premier du bât.

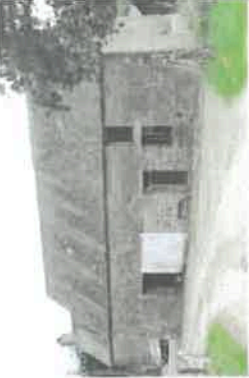
Les Bruyères	C328		bon	Actuel bureau. Groupe. Bâtiment construit en pierres. Conserver la matérialité apparente des façades. Réhabilitation en bâtiment recevant du public (gîte). Ici toutefois il est possible d'apporter plus d'ouvertures. Quelques portes constituant les seuls ouvertures du Conserver les ouvertures existantes. bâtiments. Les linteaux sont en pierres de taille.

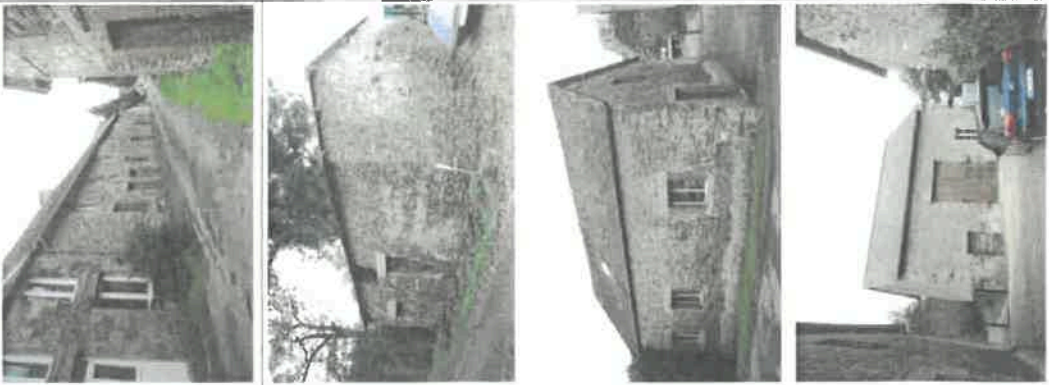
Ensemble de maisons de la rue de la Chapelle		1800	assez bon	Ensemble regroupant 6 maisons de type rural. Conserver l'unité et les rapports de continuité. Certaines de ces maisons ont déjà été implantées à l'alignement et parallèle à la voie, entre les différents éléments bâtis. Conserver la réhabilitation. Pour les autres, possibilité de construction d'un même style et d'un même mode pierre apparente des façades. => Préserver faire la même chose.

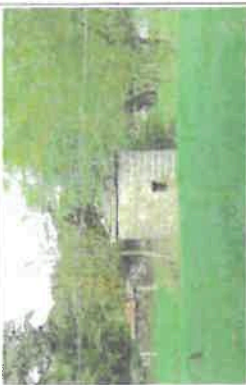
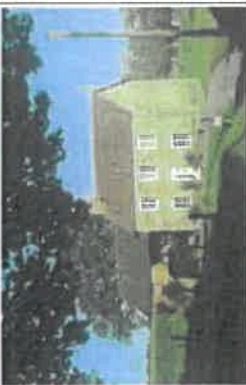
Nomenclature		Localisation	Caractéristiques du bâti		Description	Prescription	Proposition	Photos
Désignation	Références cadastrales		Epoque de construction	Etat de conservation				
La Bretonnière 7317								
Anden puits en moellons.								
La Gueronnière	1692A0014	256 la Gueronnière, Piers	1770	bon	Maison d'habitation dont l'un des pignons est mitoyen. Conserver le modèle apparent et les percements existants. d'une ancienne grange de beau volume. Plan rectangulaire existants. en R+1+Comble. Présence de plusieurs ouvertures sur la façade principale dont une grande porte toute hauteur. Construction en moellons+appareillage briques concierment les encadrements d'ouverture et les angles du bâti.	Possibilité de réhabilitation en un seul et grand logement. Possibilité de réhabilitation en un second logement. Possibilité de réhabilitation en dépendance.

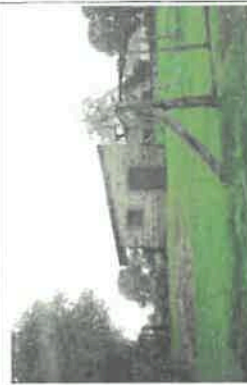
1692A0059	la Gueronnière, Piers			bon	Ancien petit bâtiment agricole en toiture monopente. Plan rectangulaire de faible hauteur (R+Comble). Présence de deux ouvertures (porte-fenêtre) sur la façade face à la voie publique. Construction en moellons, encadrement des percements en briques.	Possibilité d'aménagement peuvent être envisagés.

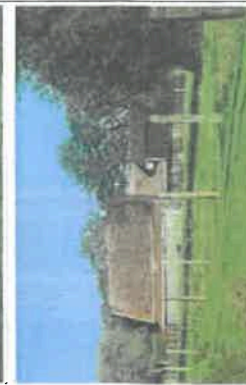
1692A0068	350 la Gueronnière, Piers		1830	assez bon	Ensemble de deux anciens bâtiments agricoles, rectangulaire. Construits en moellons, aucun percements perceptibles depuis la voie publique. Appart adossé à l'une des façades principales sur le bâtiment 1. Maison d'habitation adossée à l'un des pignons sur le second bâtiment. Moellons présents en soubassement puis bardage bois.	Possibilité de réhabilitation en logement.

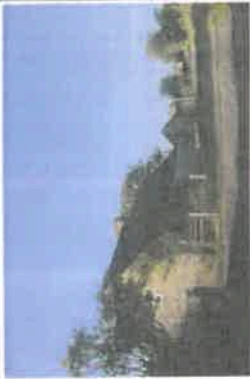
La Roussinière	1692B0064	431 la Roussinière, Fiers	moyen	<p>Ancienne maison d'habitation en partie reconstruite en 1930 (pignon + la moitié de la façade sur rue). Présence de quelques percements. Pente ancienne en moellons. Plan rectangulaire type longère, faible hauteur (R+1+Comble).</p> <p>Ancien bâtiment agricole de plan rectangulaire en R+1+Comble. Niveau R en moellons puis niveau sous R+1 à plan de bois+orchée. Présence de quelques percements intégrés dans la structure bois.</p>	Conservation le moellon apparent.	Possibilité de rénovation en logement.

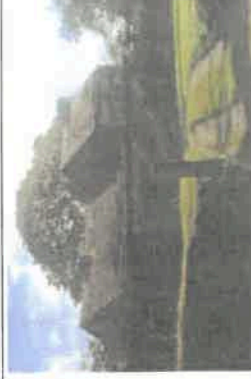
1692B0069	342 la Roussinière, Fiers 3850	assez bon	<p>Ancien bâtiment agricole mitoyen d'une maison d'habitation. Plan rectangulaire. Bâtiment en R+1+Comble. Bâtiment en moellons. Présence de plusieurs percements dont deux portes. Encadrement des ouvertures en gros moellons, surmontés parfois d'un linteau en bois.</p>	Conservation le moellon apparent et les percements	Possibilité de rénovation en logement.

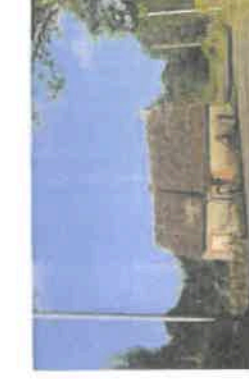
La Beguinère	1692B0050	la Beguinère, Fiers	assez bon	<p>Maison d'habitation dont l'un des pignons est mitoyen. Conserving le moellon apparent en façade. Ancien bâtiment agricole de plan rectangulaire. Bâtiment en R+1+Comble. Niveau R en moellons puis niveau sous R+1 à plan de bois+orchée. Présence de quelques percements intégrés dans la structure bois.</p>	Conservation le moellon apparent et les percements	Possibilité de rénovation en logement.

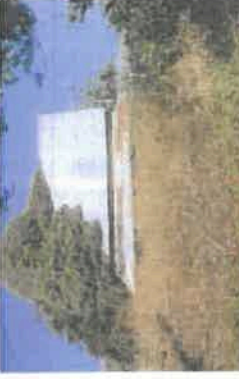
169A00042	les Hautes Folletières, Fiers	1783	moyen	<p>Andenne maison d'habitation de très beau volume. Plan Conserver la volumétrie générale de la maison. Possibilité de rénovation en logement.</p> <p>rectangulaire en R+1+Combles. Construction en meillons. Conserver le meillon apparent et les percements</p> <p>Présence de nombreux percements sur la façade principale existants.</p> <p>et ce aux deux niveaux (portes, fenêtres). L'axe des ouvertures en pierre de taille ou en bois. Pignons aveugles. Toiture en très mauvais état.</p>

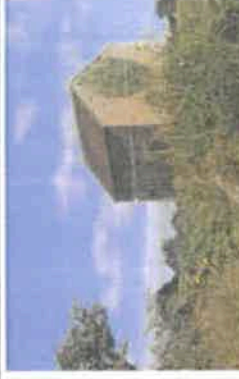
169A00043	les Hautes Folletières, Fiers	1869	moyen	<p>Anden bâtiment agricole de plan rectangulaire sur lauzes Conserver le meillon apparent.</p> <p>est adossé à un appent. Construction en meillons, aucun percement n'est visible depuis la voie publique.</p>

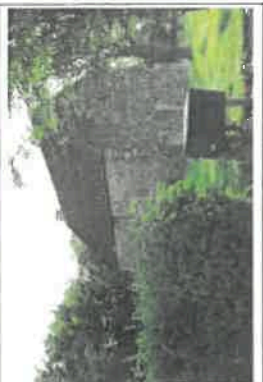
169ZL0005	la Pommerale, Fiers	1850	assez bon	Ensemble de sept anciens bâtiments à usage agricole dont Conserver le moellon apparent et les percements Possibilité de réhabilitation en trois logements+ dépendance (chambres d'hôtes, garages...). Possibilité de réhabilitation en BTP.

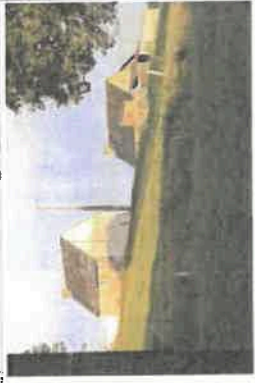
Les Hauts Champs	1692K0135	les Hauts Champs, Fiers	assez bon	<p>Ensemble de trois bâtiments: deux anciennes maisons Conserver le moulin apparent et les parcs anciens Possibilité de réhabilitation des bâtiments en 3 logements. Possibilité de réhabilitation en EHP.</p> <p>Constructions de plan rectangulaire en R+1+Comble. Matériaux: moellons. Présence de nombreux parcs sur les anciennes maisons. Aucun parc visible depuis la voie publique concernée la tradition bâtie. Présence d'un escalier permettant d'accéder au niveau R+1 sur la maison la plus au sud.</p>

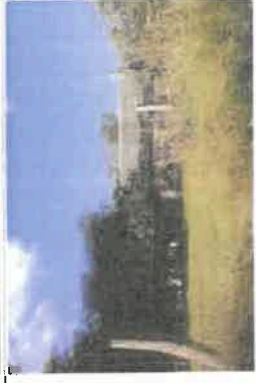
Le Bas Hamel	1694K0187	le Bas Hamel, Fiers	moyen	<p>Ensemble de deux anciens bâtiments à usage agricole de Conserver la volumétrie générale des bâtiments. Possibilité de réhabilitation en logements.</p> <p>type longère, bâti en R+1+Comble. Mise en jeu de plusieurs Conserver les modes constructifs apparents en modes constructifs: une façade en moellons, l'autre avec façade. Conserver les parcs existants.</p> <p>un sous-sollement en pierres + structure bois et torchis.</p> <p>Présence de nombreux parcs.</p>

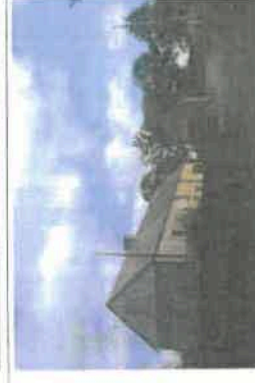
La Humetière	1694K0112	la Humetière, Fiers	assez bon	<p>Ensemble de trois anciens bâtiments agricoles. Le premier Conserver les différentes implantations du bâti et Possibilité de réhabilitation en logement.</p> <p>est attaché à une maison d'habitation tandis que les deux autres volumes agricoles. Conserver le moulin</p> <p>autres sont implantés le long de la voie, en limite apparent en façade et les parcs existants.</p> <p>séparative, bâtiments en R+1+Comble. Constructeurs en moellons- encadrements des ouvertures en briques.</p> <p>Présence de très peu d'ouvertures visibles depuis la voie publique. Bâtiments présentant de beaux volumes.</p>

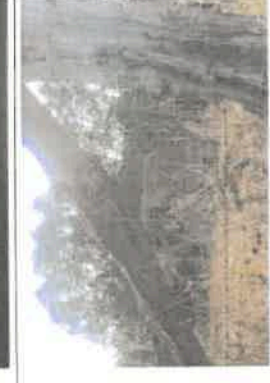
La Barrière	1694K0024	la Barrière, Fiers	assez bon	<p>Ancien bâtiment agricole de beau volume. Plan carré en Conserver les modes constructifs apparents en Possibilité de réhabilitation en logement.</p> <p>R+1+Comble. Présence de plusieurs modes constructifs: façades (structure, briques, moellons). Conserver</p> <p>structures bois apparents en façade puis remplissage les parcs existants.</p> <p>briques ou moellons. Présence de plusieurs parcs au</p> <p>niveau R sur les deux façades visibles depuis la voie</p> <p>publique. En revanche, aucun parc au niveau R+1.</p> <p>Allèges et linteaux des ouvertures en pierres de taille.</p>

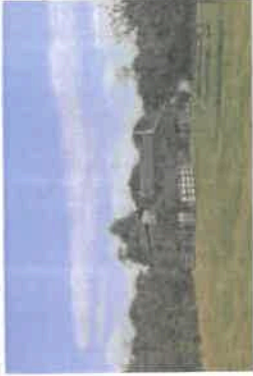
La Penthière	1692K0037	les Prés de la Penthière, Plans	bon	<p>Ancien bâtiment agricole de beau volume implanté le long. Conserver la volumétrie générale du bâti. Possibilité de réhabilitation en logement de la voie, en limite séparative. Plan rectangulaire à encadrement.</p> <p>R+1. Absence de combles, toiture légèrement à encadrement.</p> <p>monopente. Construction en moellons. Présence de plusieurs ouvertures atypiques: petites fenêtres à voussure surbaissées, porte + cell de bœuf. Encadrement des ouvertures en briques.</p>

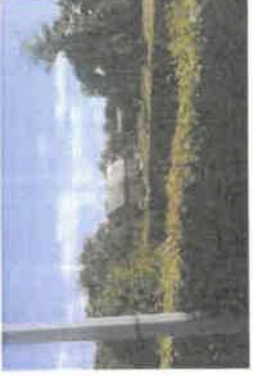
1692K0050	la Penthière, Plans	assez bon	<p>Ancien bâtiment agricole sur lequel est actuellement conservé le moellon apparent et le percement. Possibilité de réhabilitation en logement.</p> <p>édossé un append en toiles. Initialement, bâtiment de plan existant.</p> <p>cané en R+4-Combles. Construction en moellons. Présence d'un seul percement: une porte surmontée d'un linteau en bois.</p>

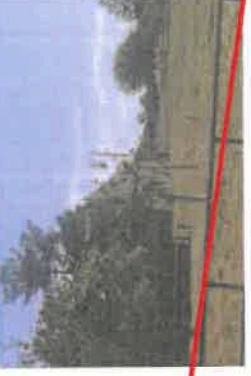
la Penthière, Plans	moyen	<p>Ancien bâtiment agricole de beau volume. Type longère en conservant la volumétrie générale du bâti. Possibilité de réhabilitation en logement.</p> <p>R+1+4-Combles. Présence de très nombreux percements. Conserver le moellon apparent en façade.</p> <p>Conserver les percements existants.</p>

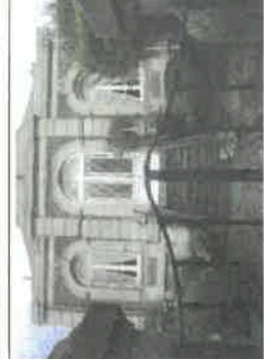
Square Delaunay	169AB0109	26 rue du Théâtre, Fiers 1850		très bon	<p>Ensemble de maisons bourgeoises présentant des Conserver les volumétries générales des bâtis.</p> <p>caractéristiques architecturales similaires. Constructions en Conserver le mode constructif apparent brique et pierres calcaire + briques. Ordonnement symétrique pierre calcaire. Conserver les ornements de des façades. Présence de nombreuses ornements sur façade et les percements existants.</p> <p>les façades principales.</p>

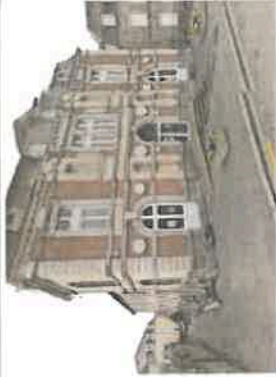
169A00114	8 square Delunay, Fiers	1875	très bon	
169A00147	3 square Delunay, Fiers		très bon	<p>Théâtre qui peut être associé aux maisons bourgeoises. Conserver la volumétrie générale du bâtiment, situées en face du square, caractéristiques architecturales. Conserver le mode constructif apparent en façade, similaires: pierre calcaire-turque. Ornementations sur les Conserver les ornementations de façade et les percements existants.</p>

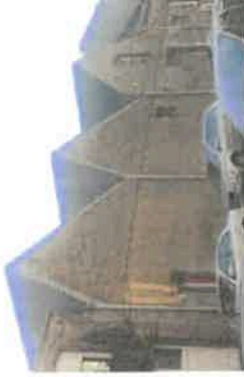
Rue Géréot	169A00165	24 rue Jules Gervais, Fiers	1935	très bon
				<p>Etude Base Mérimée: "Imprimerie crée en 1875; occupait Conserver la volumétrie générale du bâti: hauteur, en 1972 une superficie totale de 5000m² dont 3000m² situés de la toiture apparentes en façade, courants. Assure aujourd'hui l'impression de journaux. Conserver le meillon apparent et les percements qu'édifient dont l'Orne Combattants. Gros œuvre: grès, existants.</p> <p>moellon, brique, enduit partiel. Couverture en ardoise.</p> <p>Depuis la rue on distingue plusieurs percements: portes toutes hauteur, ocellé de bois... encadrés de briques rouges et de pierres de taille. On remarque également que la façade est en dents-de-scie sur la partie supérieure ce qui laisse imaginer l'ancienne présence de sheds supportant une lunette zénithale à l'intérieur de l'imprimerie.</p>

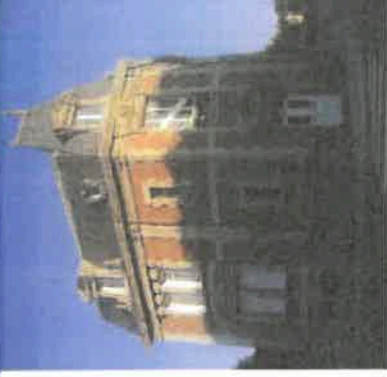
Rue de la Boule	169A00200	91 rue de la Boule, Fiers	1895	très bon
				<p>Maison de Camille Blanchon, commissionnaire en couteils. Conserver la volumétrie générale du bâti. Parcelle à l'angle de la rue de la Boule et de la rue de Conserver la totalité des ornementations l'Orangerie. Bi-croquis d'inspiration des façades typiques de la région de Fiers. Conserver les l'architecture de l'époque: alternance de pierre calcaire et percements existants.</p> <p>de briques. Deux frontons sont ornés de volutes. Poignées de porte en bronze sur lesquelles sont représentés des lions. (Source: A la découverte de Fiers, <i>l'histoire</i>).</p>

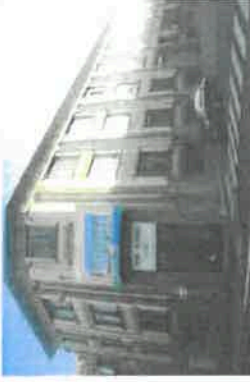
169AB0453	64 rue de la Boule, Fiers	bon	<p>Andiens bureaux de la Société Générale des Tisages et Conserver la volumétrie générale du bâti Filatures de Fiers. Bâtiement de grande envergure (3000m²) (hauteur). Conserver les façades à l'identique: en R+2. Bâtiement à toiture terrasse. Implantation du bâti ornementations en béton, parement, percements alignés le long de la rue de la Boule et de la rue Julien existants.</p> <p>Salles. Construction en béton. Façades ornements de briques de parements blancs et rouges. Les façades lisses ont permis la création d'un grand nombre de percements tout le long des façades sur rue.</p>

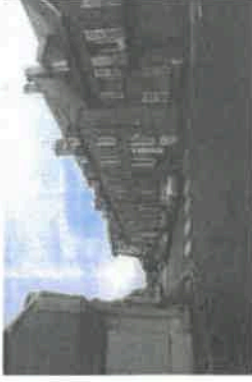
169AB0094	48 rue de la Boule, Fiers	assez bon	<p>Anciennes maisons de tisserands alignées le long de la rue Conserver l'alignement de la rue. Conserver les de la Boule. Maisons étroites en hauteur des maisons de tisserands et des autres</p> <p>Sous-sollement-R+1+Comblés. Le niveau sous-sollement habitations attenantes. Conserver le moellon es systématiquement éclairé par des fenêtres en imposte apparent et les parements existants. Conserver os qui permettaient autrefois aux tisserands de pouvoir les escaliers.</p> <p>travailler dans la cave et d'être éclairé naturellement.</p> <p>Distribution ordinaire des percements:</p> <p>fenêtre-porte-fenêtre ou fenêtre-porte au niveau R puis</p> <p>deux fenêtres au niveau R+1 et deux lucarnes au niveau Comblés. Un escalier à double volée permet d'accéder au niveau R. Maisons en moellons, encadrement des ouvertures en pierres de taille.</p>

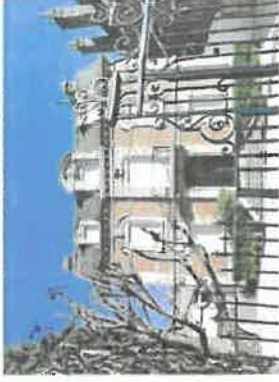
169AC0353	13 rue de la Planchette, Fiers	très bon	<p>Il s'agit d'une des rares rues de la ville qui n'ait jamais changé de nom. Importante concentration de maisons bourgeoises réalisées pour des membres de l'industrie textile. Implantation stratégique de ces maisons: placées en hauteur, elles dominent ainsi l'ensemble des plaines alors situées en contrebas. Maisons présentant toutes une décoration soignée. Façades principales ornées systématiquement vers la rue. Constructions généralement de plans rectangulaires, en R+1+Comblés mansardés. Matériau: pierre calcaire + brique ou moellon + pierre de taille. Ornementation: chéneau d'angle, frontons sculptés au dessus des parements.</p>

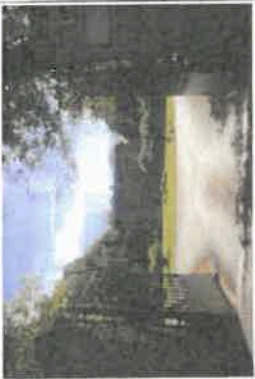
Collège Saint Thomas d'Aquin	1694R0179	très bon	Villa des Claires construite par François Liger. Construction Conserver la volumétrie générale du bâtiment de style néo Louis XIII caractérisée par l'alternance des Conserver la matérialité apparente en façade châtignas d'angles en pierre calcaire et de la brique. Ainsi (brique-pierre calcaire). Conserver les on retrouve une bi-coloration de la façade (rouge et ornements en façade. Conserver les blanc), typique des constructions de Fiers datant de la parcs ornements en façade. Conserver les même époque. Chaque parcs ornements est surmonté d'une des ornés d'une tête de style classique: visages d'hommes et de femmes présentant différentes expressions. Façade arrière: sous la corniche on peut distinguer quatre blocs rectangulaires évoquant le registre médiéval fantaisiste: un diable jouant au violon, deux oiseaux et un ours aux griffes menaçantes. Sur toute les façades on retrouve un animal fantastique aux oreilles pointues et au museau écorché (Source: <i>À la découverte de Fiers, Jihédrine</i>).

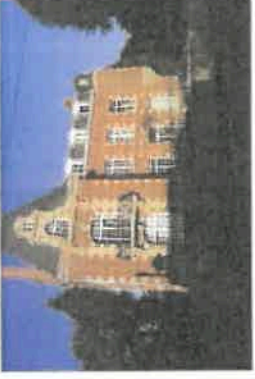
Avenue de la Libération	1694R0411	très bon	Tribunal Ancienne maison bourgeoise en R+1+Comblées Conserver la volumétrie générale du bld. Construction mixte: brique + pierre calcaire. Présence de Conserver la matérialité apparente en façade, les nombreuses ouvertures à volets sculptés + lucarnes ornements et les parcs ornements en façade. en sautoir. Tourade adossée à la façade ouest. Présence de nombreuses ornements en façade.

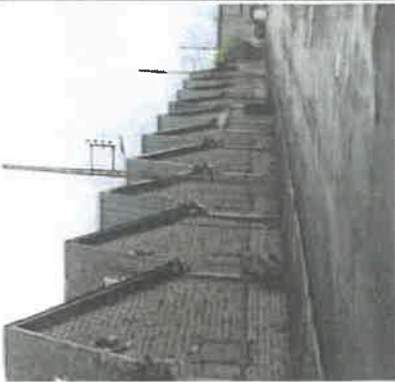
Rue Jacques Durmeyer	16980236	rue Jacques Durmeyer, Fiers 9302 rue Jacques Durmeyer, Fiers	moyen	<p>Etude Base Mérimée: "Tissage construit vers 1877 par Conserv l'ordonnement des percements sur Henri Frémont. Agrandi vers 1897 et 1891. Construction la façade. Conserv la matérialité apparente, d'une filature en 1903, agrandie en 1907. Blanchisserie et atelier d'apprêt, abossés en 1910. Construction d'une centrale thermique de 1000kw en 1932. Usine reconstruite après la Seconde Guerre Mondiale. Produisait en 1919 tissus de coton pour robes, doublures de chaussures, corsets, chemises, pantalons et tissus d'ameublement. Cessation définitive d'activité en 1966. Site Industriel desservi par embranchement ferroviaire. Gros oeuvre: granit, moellon, brique creuse, briques, béton aggloméré, béton armé, béton, pan de fer, enduit partiel, appareil mûle, Shed, lanterneau". Ne subsiste aujourd'hui plus que les façades (opération de curetage).</p>

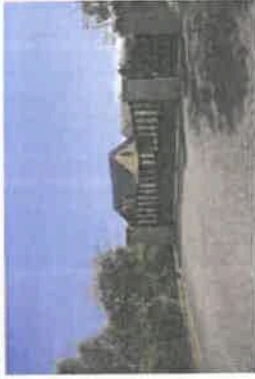
Etat de conservation				
La Ville	AB34	la Villa Nord, la Lande Patry	assez bon	Ancien bâtiment agricole de plan rectangulaire en Construire le moellon apparent et les percements Différentes possibilités d'aménagement (maison d'habitation...)

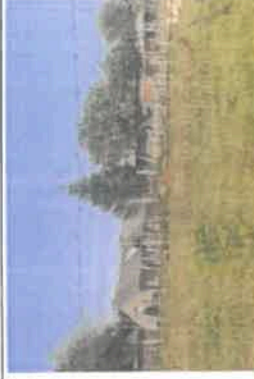
Les Petits Champs	AW6	les Petits Champs, la Lande Patry	assez bon	Ensemble de deux anciens bâtiments agricoles implantés sur Construire le moellon apparent et les percements Bâtiment 1: différentes possibilités d'aménagement. Bâtiment 2: possibilité de réhabilitation en logement.

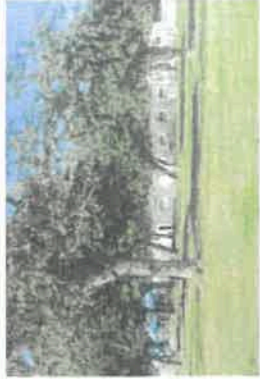
Le Mesnil	AW21	le Mesnil, la Lande Patry		assez bon	<p>Ancien bâtiment agricole de type longère. Très beau Préserver la volumétrie générale. Conserver la Possibilité de réhabilitation en un ou volume. Bâtiment en R+1+Combles. Présence d'un très modèle apparent et les percements existants. Possibilité de plusieurs logements. Possibilité de grand nombre de percements visibles sur la façade réhabilitation en BPP.</p> <p>principals et les pignons. Construction en moellons, encadrement des ouvertures en pierres de taille.</p>

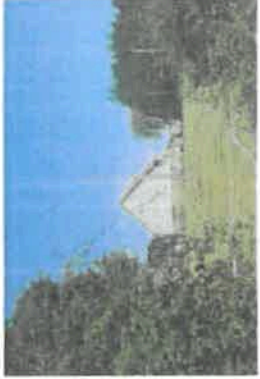
AW25	le Mesnil, la Lande Patry		assez bon	<p>Ancien Bâtiment agricole de plan carré, possédant une petite Conserver le soubassement en pierres apparent en Possibilité de réhabilitation en logement. superficie au sol mais une belle hauteur sous plafond, façade. Matériaux soubassement en pierres et façades bordées en toiles. Aucune ouverture visible depuis la voie publique.</p>

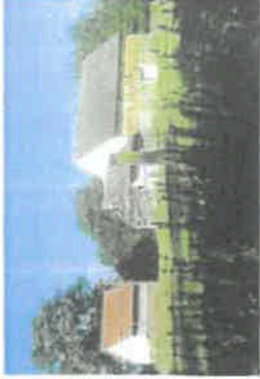
AW26	le Mesnil, la Lande Patry		moyen	<p>Ancien bâtiment agricole en deux volumes. Belle superficie Conserver le mode constructif apparent et les Possibilité de réhabilitation en logement. (bâtiment en R+1+Combles). Le corps principal est en murs parcellaires existants.</p> <p>à pans de bois, en torchis avec un soubassement en pierres de la hauteur du niveau R. Le second volume, adossé à l'un des pignons du corps principale et d'une hauteur et superficie plus faible (R+Combles). Structure bois + bardage bois en très mauvais état. Présence de quelques percements intégrés à la structure du bâtiment.</p>

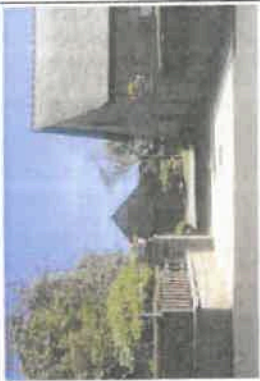
La Fontaine	AB56	16 rue Jacques Prevert, la Lande Parry	1750	très bon	Petit bâtiment de plan rectangulaire déjà rénové. Bâti en Conserver le moellon apparent et les paroisments Bâtimet déjà rénové. R+Comble. Construction en moellons + présence de enduits. nombreux percements. Le pignon parallèle à la voie est ouvert. Linteaux et allèges des ouvertures en bois ou en pierre de taille.

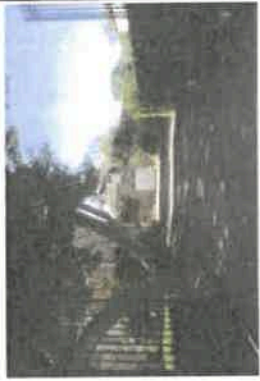
AC18	7 rue des Ecoles, la Lande Parry	1900	très bon	Dépendance d'une maison bourgeoise datant du début du Conserver la volumétrie générale du bâti, le Possibilité de réhabilitation en logement. système séclé. Implantation du bâti perpendiculaire à la voie, moellon apparent. Conserver les ouvertures en fond de porche. Bâtimet en R+Comble. Pignon ouvert existantes et respecter la particularité des d'une porte toute hauteur à vous surbaissée et d'une mansuésie des paroisments en cas de lucarne. Construction en moellons, encadrement des renouvellement de celles-ci. ouvertures en appareillage en pierres de taille, angles du bâti également ornements de pierres de taille. Mansueries de la lucarne stylistiques.

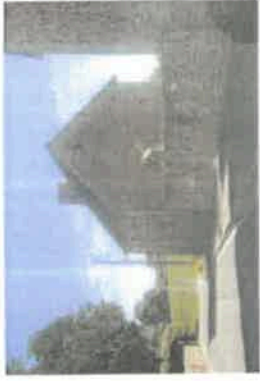
Bourg	AB322	4 rue de l'Eglise, la Lande Parry	1750	très bon	Ancien presbytère. Bâtimet en moellon de Conserver le moellon apparent du bâti, le mur rectangulaire. 800 de grande hauteur: R+L+Comble. Le délimitant la parcelle, le portail. mur d'enceinte de faible hauteur en moellons délimitant la parcelle est remarquable. Portillon surmonté d'une voûte + croix gravé.

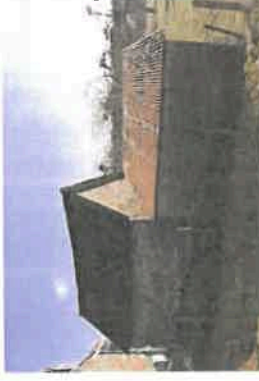
AB73	le bourg, la Lande Parry		moyen	Petit bâtiment agricole ancien en moellons auquel est Conserver le moellon apparent. adossée une extension plus récente. Aucun percement visible depuis la voie publique. Bâtimet possédant une faible emprise au sol et une faible hauteur.

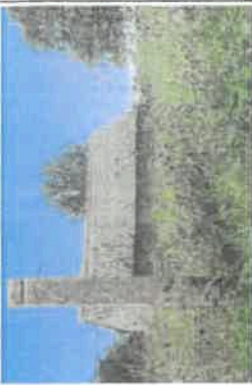
Cognet	AB100	Cognet, la Lande Patry	assez bon	<p>Ancien bâtiment agricole de plan rectangulaire en Conserver le moellon apparent et les percements Possibilité de réhabilitation en logement.</p> <p>R+Combles. Construction en moellons. Pignons aveugles, existants.</p> <p>Présence de quelques percements sur la façade visible depuis la voie publique. Encadrement des ouvertures en pierres de taille.</p>

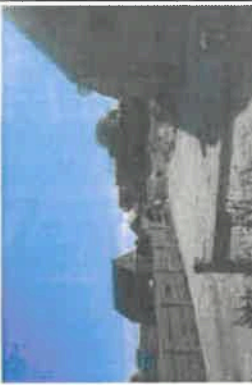
La Planchette	AB120	la Planchette, la Lande Patry	assez bon	<p>Ancien bâtiment agricole de plan rectangulaire en Conserver le moellon apparent et les percements Possibilité de réhabilitation en logement.</p> <p>R+1+Combles. Très beau volume. Construction en moellons, existants.</p> <p>Présence de nombreux percements de différents types: portes, toutes hauteurs, fenêtres... Encadrement des ouvertures+ ornementation des angles du bld en pierres de taille.</p>

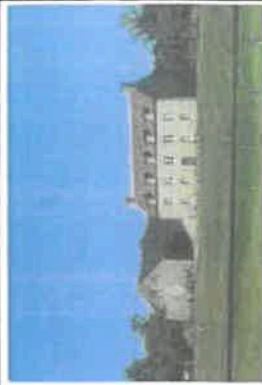
Le Prieuré	AE59	le Prieuré, la Lande Patry	1700	<p>Ancien prieuré: bâtiment de très beau volume en Conserver la volumétrie générale du bâti. Conserver bâtiment déjà rénové.</p> <p>R+1+Combles. Construction en moellons, encadrement des la visibilité apparente des façades. Conserver les ouvertures en pierres de taille. Très belle composition de la toiture et de la couverture existantes en portant une attention façade principale. Synthèse des ouvertures + rappel de particularité au pignon sud.</p> <p>celles-ci en toiture grâce à la présence de linteaux. On remarque sur l'un des pignons une ouverture remarquable encadrée de pierre blanche. Dans cette ouverture se trouvait initialement un vitrail. Sur le deuxième pignon est adossé un escalier en moellons + pierres de taille permettant d'accéder directement au niveau R+1.</p>

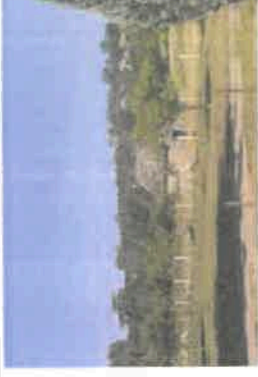
La Prairie	AL3	le Tremblay, la Lande Patry		assez bon	Petit bâtiment agricole ancien en moellons. Plan Conserver la moellon apparent et les percements existants. Possibilité d'aménagement.
