FLERS AGGLO
PLUI
DEPARTEMENT DE L'ORNE

Plan Local d'urbanisme Intercommunal

MODIFICATION n° 3

4.2. Annexe – Patrimoine Bâti d'Intérêt Local

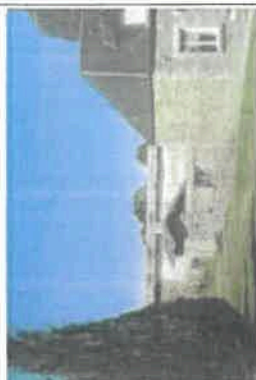
AL327	18 rue de la Prairie, la Lande Patry	moyen	Ancien bâtiment de beau volume: belle emprise au sol + Conserver la maison apparent et les percements Possibilité de réhabilitation en logement belle hauteur (R+1). Plan rectangulaire. Construction en aiséants. moellons entièrement peints. Présence de plusieurs ouvertures dont une porte toute hauteur. Unités des percements médalliques.

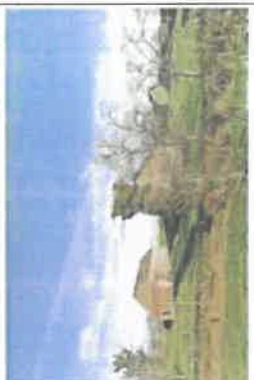
BD38	les Pierres Bises, la Lande Patry	bon	Ensemble de deux anciens bâtiments agricoles de très beaux volumes. Plans rectangulaires en R+1+Combles. Présence édifiants, de nombreux percements dont une porte toute hauteur (porte au niveau R et au niveau R+1). Constructions en moellons.

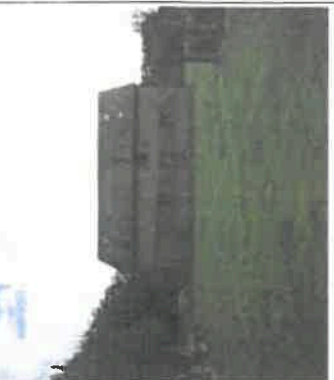
AP 354	Les Médicines Sud	bon	Ancienne grange en pierre	Conservar les volumes et la pierre apparente	Possibilité de changement de destination

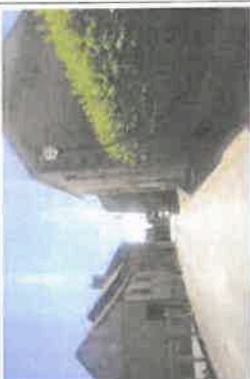
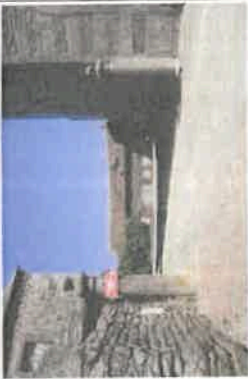
Identification		Caractéristiques du bâti		Description	Prescription	Proposition	Photos
Désignation	Références cadastrales	Localisation	Epoque de construction				
Bourg	91313130151 2250510405 1546	Présence de la rue des Ecoles, Landigou	entre 1850 et 1870		Centre bourg composé de plusieurs bâtiments anciens afin de ne pas dénaturer le bourg, édifier des éléments directement sur la voirie (matériaux non existants). On modifie constructifs compatibles avec l'existant, respecter différents modes de constructions: pan de bois des gabaris de hauteur et d'alignement, bois+torchis, pierre de taille, brique, moellon.

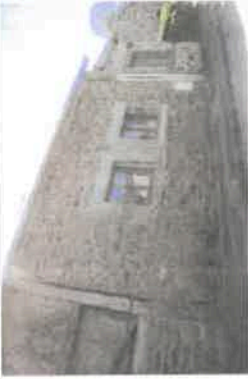
9526		2 rue de la Fontaine, Landigou		bon	Ancien bâtiment de beau volume aligné à la rue. Préserv les modes constructifs apparents et les bâtiment déjà réhabilités. Construction en trois différentes parties. Une première ouvertures existantes. partie en moellons + structure bois + torchis en partie haute. La seconde partie est uniquement construite en moellons. Puis la dernière partie, celle qui semble la plus récente, de plus petite hauteur, est en moellons également. On remarque la présence de quelques percements encadrés de gros moellons ou de pierre de taille.

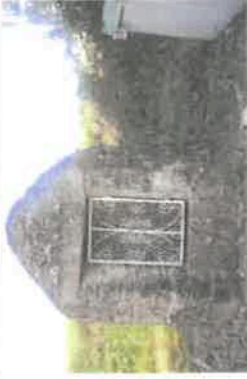
Impasse du puits, Landigou		bon	Petit patrimoine. Puits fermé par un dôme en moellons.

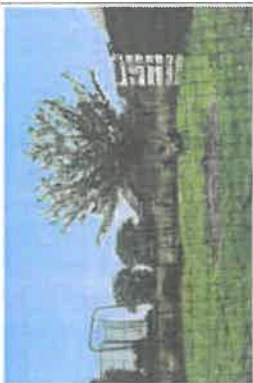
Le Loget	ZC104	Loget, Landigou	1870	moyen	Ensemble de deux anciens petits bâtiments agricoles. Préserver les modes constructifs des deux possibilités de réhabilitation en petits logements. Bâtiments de faibles hauteurs (R+0-Combles), petites bâtisses. Le premier bâtiment est en moellons, le second possède un soubassement en pierres-pan de bois et torchis. Tout deux possèdent peu d'ouvertures.

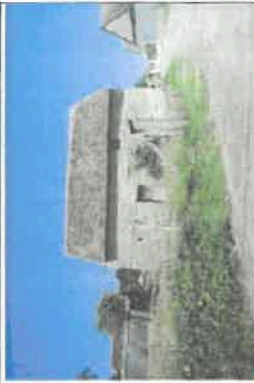
Les Hules	ZEB3	Les Hules, Landigou	1870	moyen	Ancien bâtiment agricole en moellons de plan préserver le moellon apparent et les percements Possibilité de réhabilitation en logement rectangulaire. Bâtiment en R+1+Combles. Présence de créneaux. Plusieurs percements encadrés par de gros moellons, tout comme les angles du bâti.

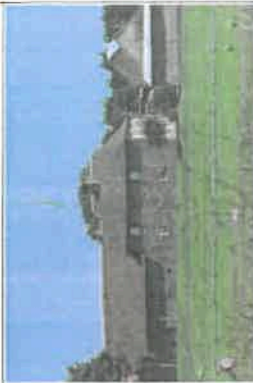
La Drée	ZD90	la Grande Drée, Landigou	1810	bon	Ancienne maison d'habitation aujourd'hui rénovée. Très Préserver la volumétrie générale du bâti et le Maison déjà rénovée. beau volume, bâtiment en R+1+Combles. Plan en L, mode constructif apparent. Éviter de dénaturer la toiture atypique.

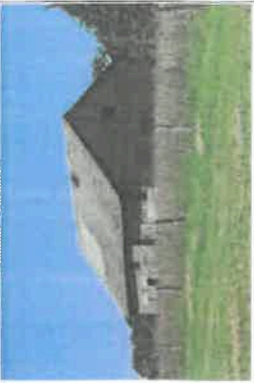
La Maison Béchet	ZD97	la Maison Béchet, Landigou	1870	moyen	Ensemble de deux bâtiments anciens dont une maison Conserver les volumétries générales des deux possibilités de réhabilitation des deux d'habitation et un bâtiment agricole. Maison d'habitation bâtiments, leurs modes constructifs et leurs bâtiments en logements. style longé, de faible hauteur (R+0-Combles). Construction ouvertures existantes. en moellons. Présence de très nombreux percements encadrés de briques. Le second bâtiment réunit deux différents modes constructifs: une première partie en moellons sur lequel on remarque de nombreuses ouvertures dont les linteaux sont en pierres de taille, la seconde partie est en soubassement pierre-pan de bois et torchis. Bâtiment de beau volume.

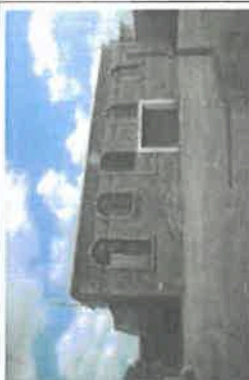
Désignation	Identification		Localisation	Caractéristique du bâti		Description	Prescription	Proposition	Photos
	Références Cadastres	Époque de construction		État de conservation					
Vallée du Noireau	18352		usine des Fontaines, Montilly sur Noireau	bon		<p>Etude sur la base inférieure : "Fracas de coton construite. Conserver la volumétrie générale du bâtiment. Possibilité de réhabilitation du bâtiment en vers 1822 par Boine. Consommait en 1941 60 à 70000kg. Conserver les matériaux apparents en façades et logements ou ERP.</p> <p>de coton importé d'Amérique et produisant 55 à 60000kg de les ouvertures existantes. Eviter de dénaturer le</p> <p>fil de coton vendus à Fiers et à Condé-sur-Noireau, bâtiment par l'ajout de matériaux récents ou par</p> <p>Equipée de 1000 broches en 1841. Agrandie après 1890, des extensions.</p> <p>Bâtiments acquis et agrandis en 1955 par la société du</p> <p>Ferodo pour la filature et le tissage de tissus en anilane</p> <p>Pour bandes de frêne. Environ 90 employés en 1841.</p> <p>Parties Constituantes: canal, atelier de fabrication,</p> <p>chauffière, salle des machines, logement, cour. Matériaux:</p> <p>gros oeuvre: schiste, meulons, briques, béton aplombé;</p> <p>enduit ciment. Couverts: ardoise, béton en couverture,</p> <p>verre en couverture, métal en couverture".</p>

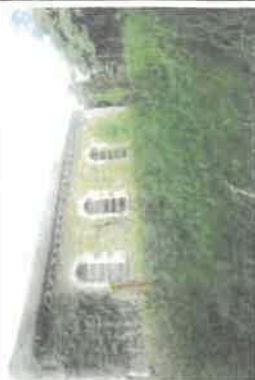
La Groudière	18359		la Groudière, Montilly sur Noireau	bon		<p>Temple protestant de plan rectangulaire. Construction en Conserver la volumétrie générale du bâtiment.</p> <p>meulons + encadrement des ouvertures et marquage des Conserver les ornements et la matérialité</p> <p>anglaises en pierres de taille. Ouvertures surmontées de appareils + les ouvertures existantes.</p> <p>voutes en berceau. Fries de toit en pierre de taille. Porte</p> <p>principale surmontée d'un œil de boeuf.</p>

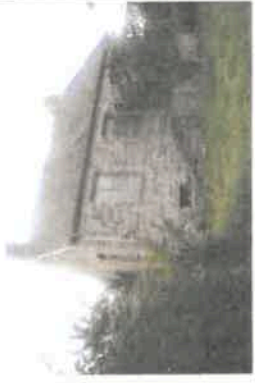
A253	la Groudière, Montilly sur Noireau	ancien moyen	Ancienne maison d'habitation Soubassement+R+Comble. Construction en moellons et existants et l'escalier. présence de nombreuses ouvertures (façade principale: fenêtre + porte + fenêtre). Allèges et linteaux des ouvertures en gros moellons. Accès au niveau R par un escalier en moellons + Planches de dalle. Pignons non aveugles. Toits à plan rectangulaire.	en Conserver le moellon apparent, les ouvertures Possibilité de rénovation en logement.

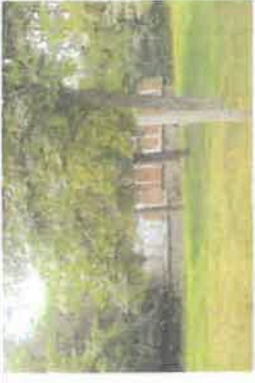
A455	la Groudière, Montilly sur Noireau		Ancien bâtiment agricole en moellons partiellement Conserver le moellon apparent. jointoyés. Bâtiment de faible hauteur (R+Comble). Présence d'une ouverture visible depuis la voie publique.	Possibilité de réhabilitation en logement.

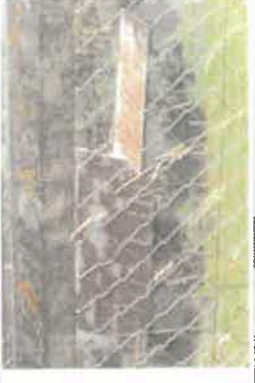
La Besnière A549	la Besnière, Montilly sur Noireau	moyen	Ancien bâtiment agricole en moellons actuel est adossé Conserver le moellon apparent. une extension existante. Présence de peu d'ouvertures mais d'une porte haute l'entrée au milieu de la façade visible depuis la voie publique. Plan rectangulaire, volume intéressant.	Possibilité de réhabilitation en logement.

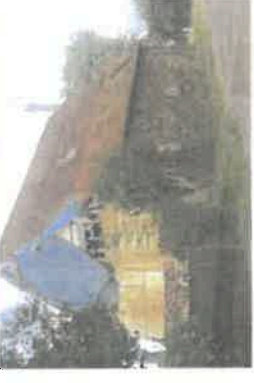
Le Jardin C130; C543	le Jardin, Montilly sur Noireau	moyen	Ancien bâtiment agricole en très mauvais état. Plan Conserver le moellon apparent. Améliorer l'état Possibilité de réhabilitation en logement. rectangulaire. Les deux façades principales sont en actual des pignons. moellons. Pignons de construction mixte: soubassement en pierres, structure bois et remplissage de torchis. Construction en linteau séparative, assez mal placée. Ouvertures non visibles depuis la voie publique.

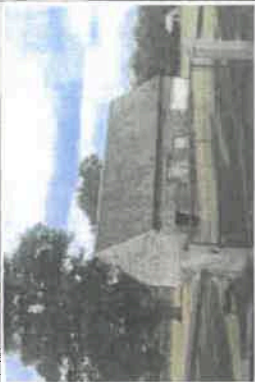
Le Grand Val	C207	le Grand Val, Montilly sur Noireau	moyen	Andenne bâtiment agricole en moellons type longère. Présence de nombreux percements. Construction en moellons et encadrement des ouvertures en gros moellons.	Conserver le moellon apparent et les percements	Possibilité de réhabilitation en logement.

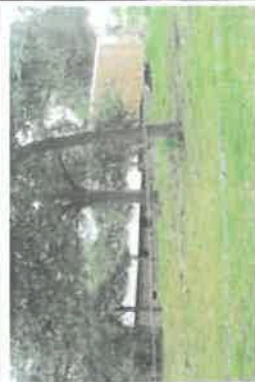
C691	le Grand Val, Montilly sur Noireau	moyen	Andenne bâtiment agricole de plan rectangulaire. Bâtiment qui grâce au demi-étage permet d'accéder au niveau R+1 de plein-pied et ce directement depuis la route. Bâtiment en moellons. Aucune ouverture apparente depuis la voie publique (les deux pignons et la façade sur rue). Toiture à double pente+ présence d'une lucarne côté route.	Conserver le moellon apparent.	Possibilité de réhabilitation en logement.

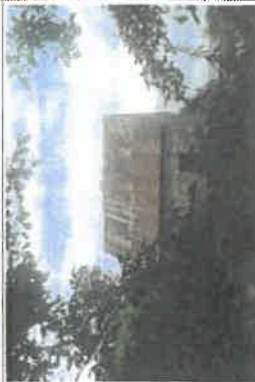
La Cornière	D448	la Cornière, Montilly sur Noireau	assez bon	Andenne bâtiment agricole de plan rectangulaire. Construction en moellons possédant quelques ouvertures dont une porte tout hauteur. Bâtiment en R+Comble de belle hauteur sous plafond. Encadrement des ouvertures + marquage des angles en pierres de taille gris, contrastant ainsi avec le moellon d'une teinte plus orangée.	Conserver la matérialité apparente en façade et Possibilité de réhabilitation en logement.

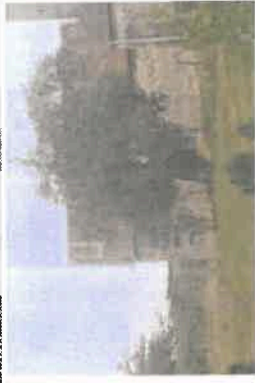
La Bissonnière	FBS5	la Bissonnière, Montilly sur Noireau	1870	assez bon	Ancien bâtiment agricole de plan rectangulaire. Beau. Conserver le volume, bâtiment en R+1+Comble. Construction en moellons existants. Présence de nombreuses ouvertures sur la façade principale dont une porte toute hauteur. Pignons encastrés.

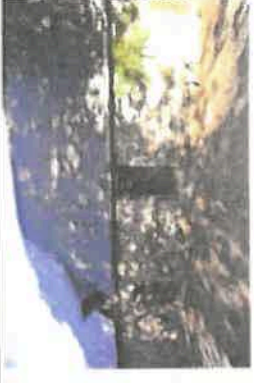
La Fosse	B346; F516	le Beau Manoir, Montilly sur Noireau	1850	bonne	Ancien bâtiment d'habitation traditionnelle. Murs en pierre. Conserver la pierre et le volume du bâtiment de bonne qualité, bonne adaptation au terrain, toiture en pente en tôle ébénée.

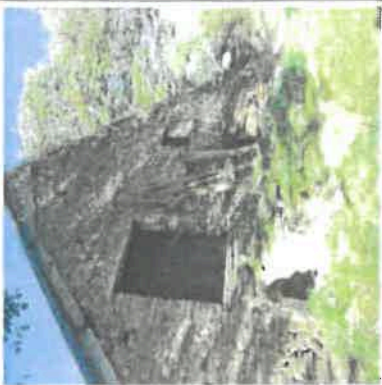
La Fosse	F516	19 ^{ème}	mojeune	Ancien pressoir, bien conservé dans l'ensemble. Escalier, et fenêtres en pierre.Petit hauteur de plafond, toiture en tble. Bonne adaption au terrain.	Extension possible

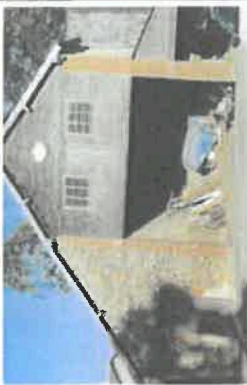
La Fosse	F516	années 60	bonne	Hangar à foin	Conservet les volumes	Possibilité de rénover en logement

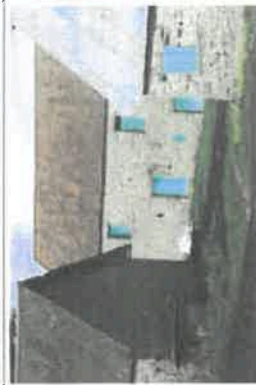
La Plaudière	0262		très bonne	Ancienne maison d'habitation en pierre, bon volume	Conservet la pierre et le volume du bâtiment. Conservet l'ordonnement des ouvertures	Possibilité de rénover en logement

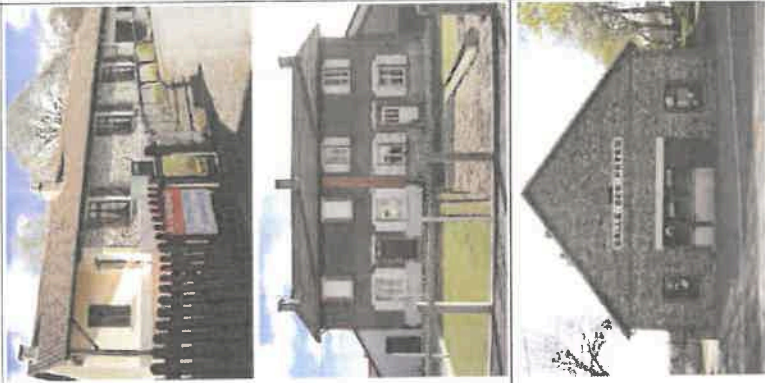
Identification			Caractéristiques du bâti		Description	Précision	Proposition	Photos
Désignation	Références Cadastre/les	Localisation	Epoque de construction	Etat de conservation				
Puits 1	B815	le Puits, Saint-Clair-de-Halouze	vers 1905	moyen	Etude base métrique: " Site faisant partie de l'ensemble d'industrie extractive dit mine de Halouze, exploitée à partir de 1905; puits d'une profondeur de 85m en 1911, communiquant avec trois niveaux d'exploitation: comprenait vers 1924 maison du garde et du mineur, magasin et bureau, treuil d'extraction, accumulateurs à minerais, compresseurs, remise, écurie et jardin; réorganisé entre 1951 et 1954; cessation d'activité en 1980". Seul chevellement de la région encore existant.		Rénovations prévues.

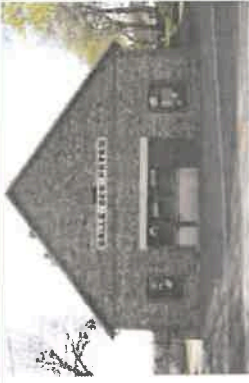
B744	les Châs GR Poulain et Fu, Saint-Clair-de-Halouze			Etude base métrique: Salle de spectacle en tant que partie constituante des châs Chasles, Vivier, Poulain et Furon. Conserver sa matérialité apparente en façade et Accès à l'intérieur du bâtiment par le pignon est, donnant les ouvertures existantes. directement sur la voie (implantation perpendiculaire à la rue). Construction en grès et briques, toiture en ardoise.

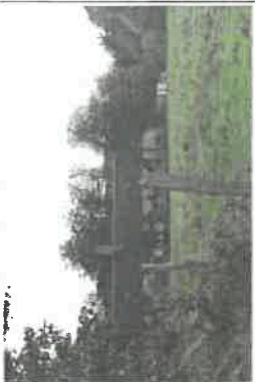
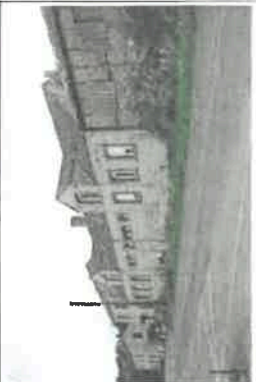
Le Puits 2	15740; 9817; 18025; 8764; 18026	Le Puits 2, de Saint-Clair-1889; 1930; 1900	bon	<p>Etude base métrique : " Site faisant partie de l'ensemble Protéger la volumétrie générale du bâtiment d'industrie extractive dit mine de Halouze, exploité à partir (galeries de hauteurs, de longueur...), protéger les de 1905; puis d'une profondeur de 85m en 1911; matériaux apparents en façade. Préserver les comprendait vers 1924 salle des machines; gazogènes, ouvertures existantes. Ne pas dénaturer les trait d'extrusion, accumulateur à minerai, bureau, remise façades avec l'ajout de matériaux récents (tôle...) à locomotives, ateliers de réparation, magasins, scierie, forge, carlines, dorcas et jardins; modernisés entre 1951 et 1954; cessation d'activité en 1980 (...) gros osseux; grès, béton aggloméré; brique crasse; enduit partiel; appareil môle. Couvertures: ciment emilente, verre, béton, tuile mécanique. Structures: vaisseaux et étages en RDC; 1er étage carré; corniche à sarcob. Toit à longs pans; pignon couvert; linteaux; terrasse".</p>

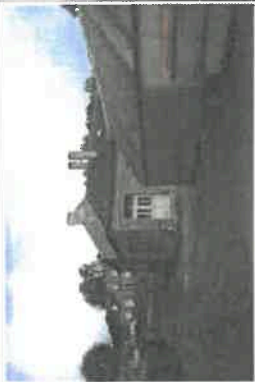
La Forge	D284	la Forge, Saint-Clair-de-Halouze	assez bon	<p>Ancien bâtiment agricole en R+Comblées de plan. Conserver le moellon apparent et les percements Possibilité de réhabilitation en logement. rectangulaire. Construction allongée le long de la voie, en edoants. limite séparative. Bâtiment en moellons possédant plusieurs ouvertures sur la façade donnant sur rue (fenêtre-porte-fenêtre-porte). Encadrement ornemental en briques. Bâtiment type brique possédant de très belles Conserver la volumétrie générale du bâtiment actuellement habité. ornementations grâce à la matérialité des façades mixtes (hauteur, longueur). Conserver le mode constructif moellons+ appareillage brique encadrant les ouvertures et apparent en façade ainsi que les ornements. créant une frise sous la toiture. Implantation du bâtiment Conserver les ouvertures existantes. perpendiculaire à la voie (pignon sur route). Construction de faible hauteur (R+Comblées), possédant un grand nombre d'ouvertures. Présence d'une lucarne en toiture éplatement encadrée d'un appareillage en briques et surmontée d'un fronton. Possé historique?</p>

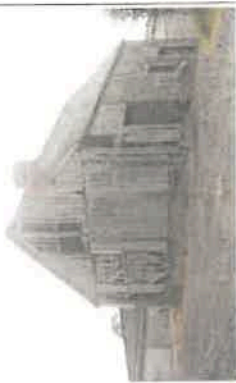
La Ferrière	0502	la Ferrière, Saint-Clair-de-Halouze	1860	assez bon	<p>Ancien bâtiment agricole ayant recueilli deux modes de construction différents. Une première partie en moellons (l'ekul-ci apparent), la volumétrie générale et les chaînages partent de l'époque du logis principal, c'est en parois existantes.</p> <p>La deuxième partie, le type d'ouverture ainsi que la cheminée) bénéficiant de plusieurs ouvertures encastrées par de la pierre de taille. La seconde partie, avec un sous-bassement en pierres, était autrefois complétée d'une structure à poutres de bois et du tarmac, aujourd'hui remplacé par un bardage en très mauvais état. Beau volume, bâtiment en R+1+Comblés.</p>

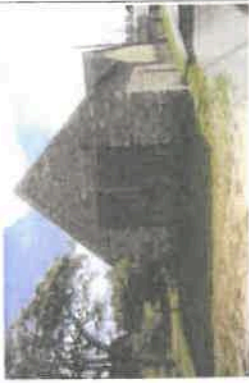
La Houette de Bas	0504; 0505	La Houette de Bas, Saint-Clair-de-Halouze		assez bon	<p>Ensemble de deux anciens bâtiments agricoles en préservant le moellon apparent et les parois existantes.</p> <p>R+Comblés implantés en alignement à un chemin rural, existants.</p> <p>Constructions en moellons, présence de quelques ouvertures. La deuxième bâtiment possède une grande porte haute sur son pignon nord. Parois surmontées d'un linteau en bois.</p>

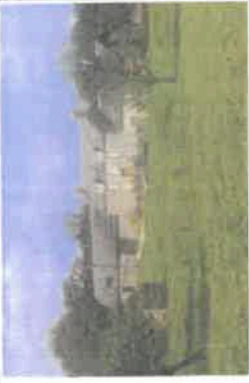
La Houette de Haut	0509	La Houette de Haut, Saint-Clair-de-Halouze	1742	assez bon	<p>Ensemble de plusieurs anciens bâtiments agricoles. Le plus préservé les modes constructifs apparents en possibilité de réhabilitation en logements.</p> <p>Petit, en moellons, reste d'une superficie trop restreinte l'agrandir. Conserver les ouvertures existantes.</p> <p>pour pouvoir imaginer une rénovation qui conservait les dimensions actuelles. Le second est mitoyen de la maison d'habitation. Bâti en R+Comblés bénéficiant d'une grande hauteur sous plafond au niveau R. Il est de construction mixte: une partie structure bois/remplissage brique et une seconde partie en moellons. Présence de quelques ouvertures. Le dernier bâtiment est le plus intéressant. Il est implanté parallèlement à la maison d'habitation, derrière celle-ci. Il représente un très beau volume: R+Comblés (grande hauteur sous plafond au niveau R) et de type longère. Possède plusieurs ouvertures surmontées d'un linteau en bois + une porte toute hauteur. Présence d'une lucarne en toiture.</p>

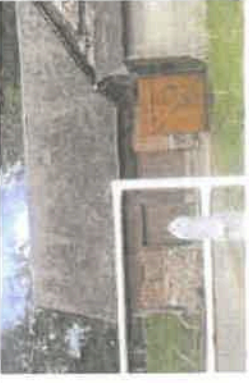
La Pont Bousard	0516	Le Pont Bousard, Saint-Clair-de-Halouze	1850	assez bon	<p>Ancien bâtiment agricole de faible hauteur: R+Comblés. Conserver la volumétrie générale du bâtiment possibilité de réhabilitation en logement.</p> <p>Plan en L. Mode constructif mixte: sous-bassement en initial (plan en L). Conserver le mode constructif moellons + poutres de bois/remplissage brique. Présence de parois apparentes en façade. Conserver les parois existantes.</p> <p>signaler: extension en agglomération au pignon sud du bâtiment.</p>

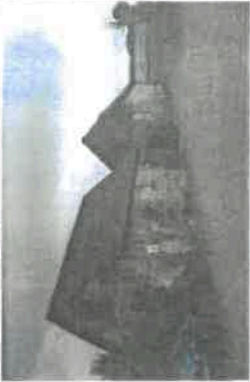
La Bruyère	10398	la Bruyère, Saint-Clair-de-Halouze	assez bon	Ensemble de deux anciens bâtiments agricoles de petite conservation le moellon apparent et les percements Possibilité de réhabilitation en logement superficiels (N+Comblés). Plans rectangulaires, évasés. Constructions en moellons partiellement jointoyés. Présence de quelques ouvertures surmontées d'un linteau en pierre de taille + porte toute hauteur sur un pignon du bâtiment en fond de cours.

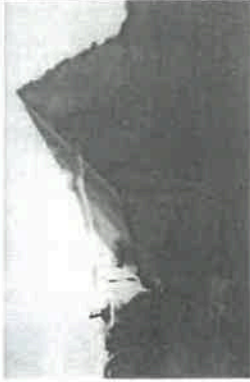
Les Bruyères	10501	Les Bruyères, Saint-Clair-1900 de-Halouze	moyen	Bâtiment implanté le long de la voie, en limite séparative. Conserver le moellon apparent. Bâtiment en très mauvais état. Construction en N+Comblés en moellons. Aucun percement n'est visible depuis la voie publique excepté une lucarne en toiture. Moellons non jointoyés.

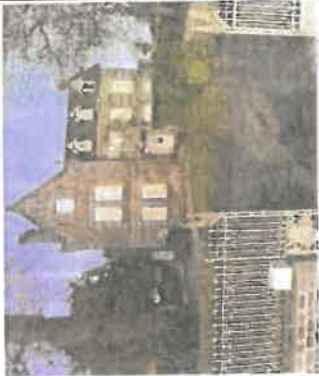
Désignation	Identification		Caractéristique du bâti		Description	Prescription	Proposition	Photos
	Références cadastrales	Localisation	Epoque de construction	Etat de conservation				
Hameau de la Vierge	AR157	le Hameau de Vierge, Saint Georges des Groseillers		moyen	Ancien bâtiment agricole de beau volume de plan Conservé le moulin principal en meulons auquel est adossé un appentis bordé de bois sur chaque pignon. Bât en R+1+Combles, belle hauteur sous plafond. Présence de nombreux percements sur la façade visible depuis la voie publique. Deuxième bâtiment de petite superficie (faible emprise au sol). Bât en R+1+Combles. Plan carré. Construction en meulons. Présence de plusieurs percements sur la façade principale.

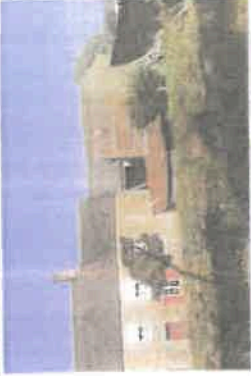
AR44	1 rue de Vassé, Saint Georges des Groseillers	1900	très bon	Maison de maître de très beau volume. Plan en L. Conservé la volumétrie générale du bâti Bâtiment déjà habité. Habitation en R+1+Combles. Destruction systématique des (vaseaux, plan en L). Conservé le moulin percements en façade. Construction en meulons. Présence apparente en façade et toutes les ornements. de nombreuses ouvertures, linteaux sculptés, sautoires harmonisés en façade lors du renouvellement des dispositions de part et d'autre du pignon...). Porte d'entrée monumentale. Présence de lucarnes surmontées d'un balcon en fer forgé. Présence de lucarnes en toiture. Menuiseries de celles-ci très ouvragées.

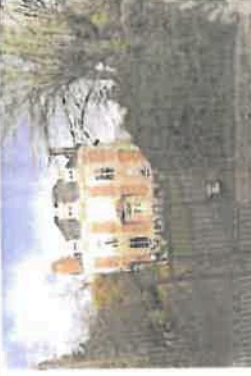
AR189	3 chemin des Vergers, Saint Georges des Groseillers	1850	assez bon	Ensemble de quatre anciens bâtiments agricoles implantés autour d'une cour. Présence de deux bâtiments de plan carré, un bâtiment en L + un petit bâtiment. Constructions en meulons ou en briques. Présence de nombreux percements de différents types (portes, fenêtres...) Beaux volumes.	Conservé la matérialité apparente en façade.	Possibilité de réhabilitation en logements, ERP.

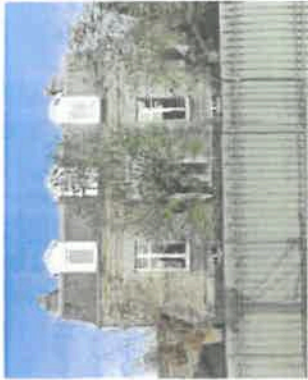
AP260	54 rue de Neuville, Saint Georges des Groselliers	assez bon	Ensemble de deux anciens bâtiments agricoles type longère (il s'agit probablement des dépendances de l'une des maisons de maître présente à proximité). Constructions existantes en moellons. Présence de nombreux percements visibles depuis la voie publique. Encadrements des ouvertures en briques.	Conserver la volumétrie générale des bâtis. Possibilité de réhabilitation en logements.

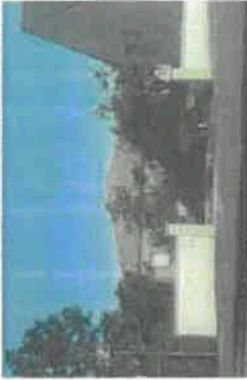
AP231	rue de Neuville, Saint Georges des Groselliers	assez bon	Ancienne façade d'usine en moellons. Encadrés de briques + ornements en briques (matérialisation des piliers en façade).	Percements Conserver le moellon et la brique apparente en Possibilité de réhabilitation du bâtiment 2 et en maison d'habitation. Conserver les ornements existants.

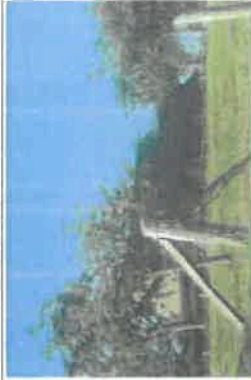
Le Cotel	AE104; AE105 la Cotel, Saint Georges des Groselliers	moyen	Ancien bâtiment agricole type longère en R+1+Comblés et Conserver les moellons constructifs apparents en Beau volume permettant aisément de réunir plusieurs moellons constructifs; moellons, paria façade et la volumétrie générale du bâti (éviter de concevoir la réhabilitation de ce bâtiment centrée en pans de bois+ toiles puis à nouveau du décalant l'esprit longère). moellon. Appert structure bois adossé au pignon ouest. Aucune ouverture visible depuis le domaine public.	Possibilité de rénovation en logement.

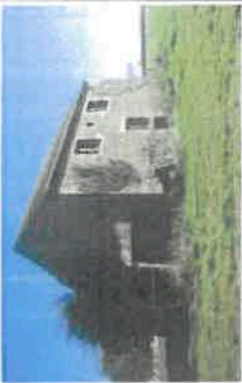
La Bourdonnière	1AC168	348 rue du Prieuré, Saint Georges des Groselliers	1850	bon	<p>Anciennes maisons de tisserands millovennes en Conserver la volumétrie générale du bâti. Maisons déjà habitées. Soubassement+R+Comblées. Accès au niveau R par un Conserver la matérialité apparente en façade ainsi escalier. Construction en moellons. Présence de nombreux que les escaliers.</p> <p>perçements au niveau Soubassement et au niveau R.</p> <p>Linéaux et allèges en bois. Encadrement partiel des ouvertures en briques.</p> <p>Ensemble de trois anciens bâtiments agricoles. Le plus Conserver la matérialité apparente en façade et possibilité de réhabilitation en logements. grand, de plan rectangulaire est en R+1+Comblées. Il s'agit les perçements existants.</p> <p>d'une construction en moellons possédant de nombreuses ouvertures sur les deux façades principales. Les ouvertures sont de différents types: portes, fenêtres. Celles-ci sont encadrées de pierres de taille. Les pignons sont ouverts.</p> <p>Le second bâtiment, implanté juste derrière le précédent est probablement le plus intéressant. Il s'agit d'anciennes écoles. Les deux façades principales possèdent de nombreux perçements dont un oeil de bœuf encadré de briques sur chaque façade. Les ouvertures sont distribuées symétriquement sur chaque les façades. Perçements encadrés de pierres de taille. Le troisième bâtiment est la plus petit. Il est de plan rectangulaire en R+Comblées. Les pignons sont ouverts et les façades principales possèdent de nombreux perçements. Les encadrements des ouvertures sont en briques et les linéaux en pierres de</p>

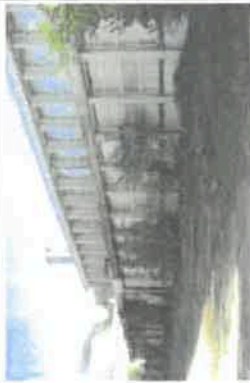
1AC185	les Calanges, Saint Georges des Groselliers	1940	assez bon	<p>Etude Bae Mermet. "Usine construite en 1952; c'est-à-dire Conserver les différentes implantations du bâti. Différentes possibilités d'aménagement construite vers 1961; production de vêtements de travail Conserver les volumétries générales. Conserver le sont possibles (logements, EPP...) si un professionnel, blouses, robes et chemises. Portes béton apparent en façade et les perçements changement d'usage est envisagé.</p> <p>consistants: atelier de fabrication, bureau, cantine, extanda.</p> <p>saisonnièrement. Gros œuvre en béton". Façades libres totalement ouvertes: ouvertures en moucharabieh. Cantine circulaire.</p>	
Rue de l'Ermitage	AK144	21 rue de l'Ermitage, Saint Georges des Groselliers	1860	assez bon	<p>Ancien bâtiment agricole implanté le long de la voie Conserver la volumétrie générale du bâti et le Possibilités d'aménagement en logement publique, en limite séparative et légèrement en hauteur moellon apparent en façade.</p> <p>compte tenu du dénivelé de terrain. Plan en quinconce, beau volume. Bâtiement en moellons, un seul perçement est visible depuis la route.</p> <p>Maisons faisant probablement partie d'une ancienne cité. Conserver la volumétrie générale de chaque Maisons déjà habitées. Maisons en moellons, encadrement des ouvertures en maison. Conserver le moellon apparent et les ouvertures existantes. briques et pierres blanches.</p>

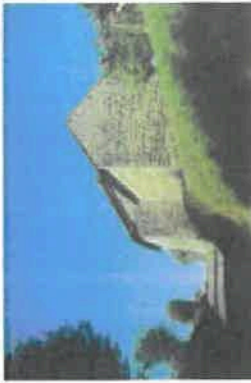
Rue de l'Ermitage	AK144	21 rue de l'Ermitage, Saint Georges des Groselliers	1860	assez bon	<p>Ancien bâtiment agricole implanté le long de la voie Conserver la volumétrie générale du bâti et le Possibilités d'aménagement en logement publique, en limite séparative et légèrement en hauteur moellon apparent en façade.</p> <p>compte tenu du dénivelé de terrain. Plan en quinconce, beau volume. Bâtiement en moellons, un seul perçement est visible depuis la route.</p> <p>Maisons faisant probablement partie d'une ancienne cité. Conserver la volumétrie générale de chaque Maisons déjà habitées. Maisons en moellons, encadrement des ouvertures en maison. Conserver le moellon apparent et les ouvertures existantes. briques et pierres blanches.</p>

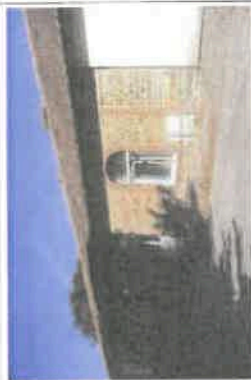
La Planchette	JAV324	697 rue André Lefard, Saint Georges des Groselliers	bon	<p>Edouard Basé Mérimée: "Filature construite vers 1901 par Conserve la volumétrie générale du bâti. Différentes possibilités d'aménagement</p> <p>Emile Duhaize en annexe de son tissage de la Planchette Conserve la matérialité apparente en façade et sont possibles (logements, ERP...) et un</p> <p>changement d'usage est envisagé.</p> <p>1902. Fusion en 1907 avec les tissages de la Halle, de la</p> <p>la Société Générale des Tissages et Filatures de Fiers.</p> <p>Société augmentée vers 1911 du tissage du Pont-des-Vers</p> <p>au Mesnil-Villement dans le Calvados et de la filature du</p> <p>bateau à Ménil-Hubert-sur-Orne construite vers 1927.</p> <p>Société intégrée au groupe Dollus Mieg en 1971. Gros</p> <p>oeuvre: schiste, moellon, enduit partiel, brique, brique</p> <p>crasse, béton aggloméré".</p>

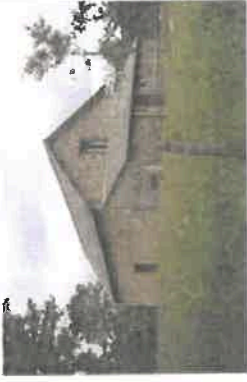
Identification		Caractéristiques du bâti		Description	Prescription	Proposition	Photos
Désignation	Références cadastrales	Localisation	Epoque de construction				
Terre Neuve	IZ153	La Penne Nord, Saint-Paul	moyen	Ensemble de deux bâtiments agricoles anciens. Le premier Construit en moellons avec des encadrements d'ouvertures maximum la volumétrie générale des bâtiments en grosses pierres irrégulières, il dispose de plus d'une conserve les encadrements des ouvertures extension récente en bois. Le second semble plus existants. Intéressant, il est construit en moellons également. Les encadrements des ouvertures sont soit en pierres de taille, soit en briques. Les linteaux sont métalliques. La volumétrie générale du bâtiment est constituée d'un corps principal auquel s'ajoute un deuxième volume accolé au pignon, de faible hauteur et en toiture monopente.		Possibilité de rénovation en logement.

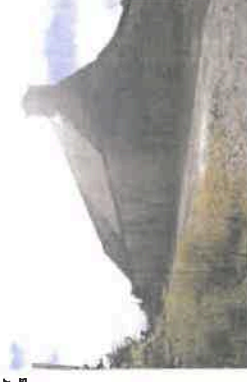
L'Hodiansnière	ZD03, zone A	L'Hodiansnière, Saint-Paul	moyen	Bâtiment agricole ancien en pierres. Bâtiment longère Construire la pierre apparente et les ouvertures bâtiment ayant la possibilité d'être rénové dans le but d'y loger un ou plusieurs logements. et des angles en pierres de taille. Encadrements des ouvertures existantes.

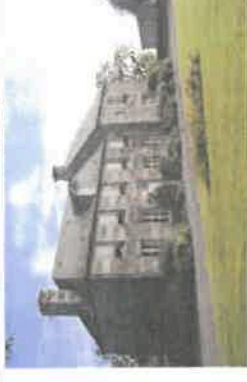
Maître	IZ0222	8 Allée des Tilleuls, Saint-Paul	très bon	Bâtiment en deux volumes, construit en moellons. La pierre Construire la volumétrie générale du bâtiment est restée apparente uniquement sur la façade principale. Garder le moellon apparent de la façade Les ouvertures sont encadrées par de la pierre de taille. Travail du plein entre les percements matérialisés par des lignes horizontales en pierres de taille. Le linteau de la porte d'entrée est gravé de la date de construction du bâtiment:1830.

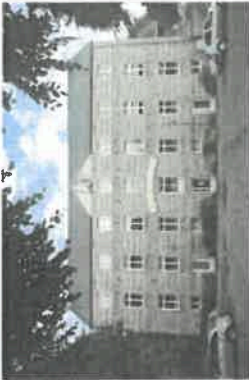
Bâtiment des Tilleuls	P81e/2A222	8 Allée des Tilleuls, Saint	très bon	Bâtiment ayant la même expression architecturale que l'ordonnement générale de la façade à celui de la mairie: construction en moellon, travail des conserver, Fronton à conserver, Matérialité ouvertures et de leurs entres-deux en pierres de taille, apparente à conserver. Entrée matérialisée par un fronton lui-même accueillant une niche qui semble s'il a du accueillir une ornementation. Le fronton est en pierre calcaire blanche, Ferronnerie?

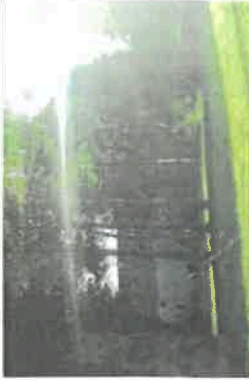
ZA184	Launay Vérieux est, Saint 1685	très bon	Peu visible depuis la voie publique. Construction en pierres, Volumétrie générale à conserver, Conserver les maisons déjà habitées, pierres apparentes.

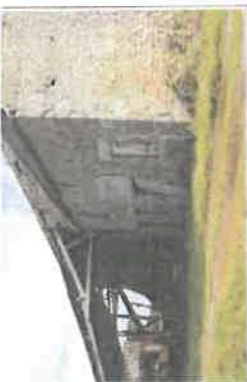
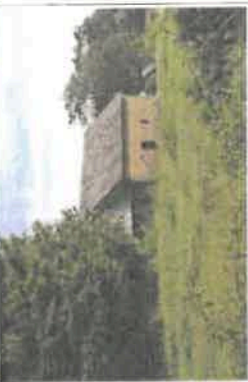
Z2056	Le Val Saulnier, Saint-Paul	1850	moyen	<p>Ancien bâtiment agricole en moellons. Allèges et linteaux préserver la volumétrie générale du bâti initial. Bâtiment pour être réhabilité en des ouvertures en pierres de taille, angles du bâti en gros. Conserver la pierre apparente et les ouvertures logement.</p> <p>Prolongement de la toiture côté est afin d'abriter un porche. Côté ouest, création d'une extension récente dans le prolongement du bâti existant. Murs d'angles. Présence de portes et volets d'origine.</p>

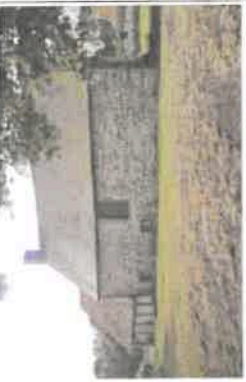
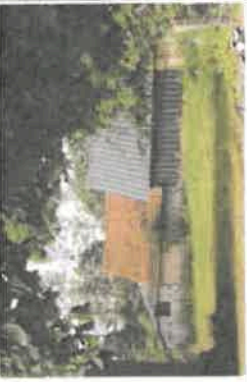
La Chaiserie Z2015, zone Nn	La Chaiserie, Saint-Paul.	1850	bon	<p>Bâtiment agricole ancien en pierre. Ouvertures encadrées Conserver la pierre apparente.</p> <p>soit de pierres de taille, soit de briques. Il y a peu de percements sur la façade donnant sur la voie. Présence d'une cheminée avec corniches. Petite extension attenante à part de bois.</p>

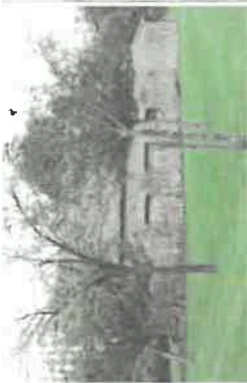
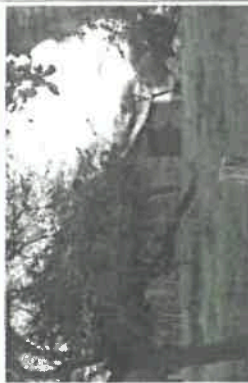
Le Village Basin ZH 64, zone Nh	La Vallée Basin, Saint- Paul.	1880	assez bon	<p>Ensemble de deux bâtiments agricoles anciens, l'un servant de logement avec une stable attenant, et l'autre de grange. Bâiments construits en moellons, encadrement des ouvertures en pierres de taille.</p>	<p>Possibilité de rénovation en logement.</p>

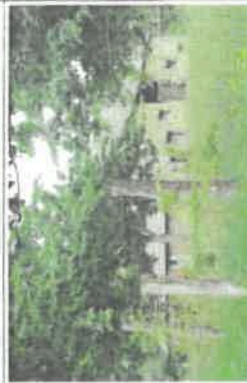
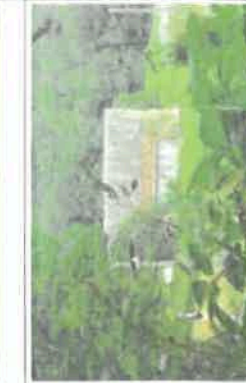
Terre Neuve	Terre Neuve, Saint-Paul	1820	moyen	<p>Bâtiment agricole ancien construit en moellons également. Conserver la pierre apparente, préserver au maximum la volumétrie générale des bâtiments. Les encadrements des ouvertures sont soit en pierres de maximum la volumétrie générale des bâtiments. Les linéaires sont métalliques. La Conserver l'ordonnement des ouvertures. La Conserver la volumétrie générale du bâtiment est constituée d'un corps existants. principal auquel s'ajoute un deuxième volume accolé au pignon, de faible hauteur et en toiture monopente.</p>	<p>Possibilité de rénovation en logement.</p>

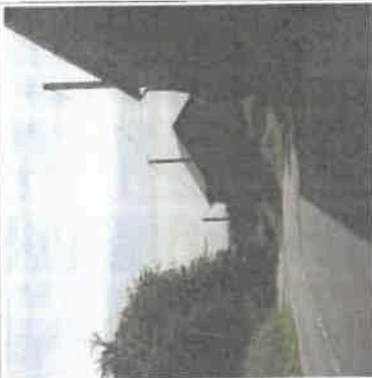
L'Écluse NH	zone L'Écluse, Saint-Paul	moyen	Bâtiment agricole ancien en pierres	Possibilité de rénover le bâtiment en logement.

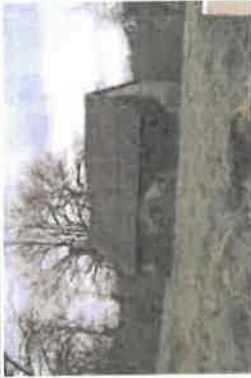
L'Écluse NH	zone L'Écluse, Saint-Paul	moyen	Bâtiment agricole ancien en pierres	Possibilité de rénover le bâtiment en logement.

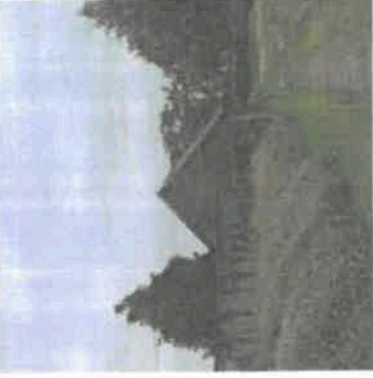
La Basse Unière NH	zone La Basse Unière, Saint-Paul	assez bon	Bâtiment agricole ancien en pierres. Possède peu Conserve la pierre apparente. d'ouvertures.	Possibilité de rénover le bâtiment en logement.

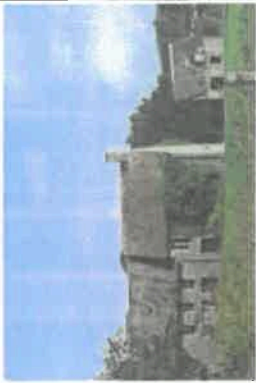
La Pannetière	Z155	La Pannetière Nord, 1940 Saint Paul	moyen	Ensemble composé de deux anciennes maisons abandonnées et d'un bâtiment agricole ancien dans un moin bon état que les deux précédents. Constructions en moellons et encadrements des ouvertures en pierres de taille. Ordonnancement des façades et symétrie des ouvertures. Pignons non-solés qui possèdent des percements.	Conserver la pierre apparente en façade. Réhabilitation des trois bâtiments en logements.

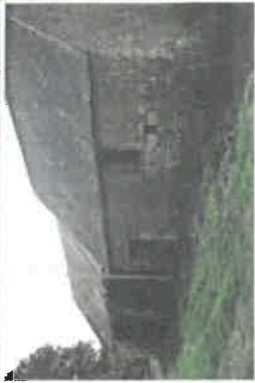
Le Hamel Dauphy	Z205	Le Hamel Dauphy, Saint 1850 Paul	moyen	Bâtiment est une grange en moellons de faible hauteur et Conserver les pierres apparentes. de superficie restreinte.	Possibilité de réhabilitation en logement.

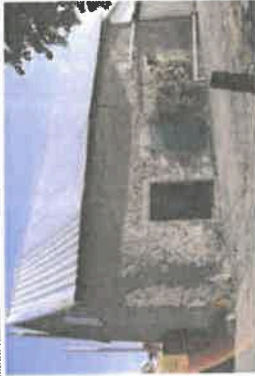
Le Bois Lucien ZE7	Le Bois Lucien	Bon	Bâtiment ancien en pierres.	Conserver les pierres apparentes	Bâtiment qui pourrait être transformé en maison d'habitation

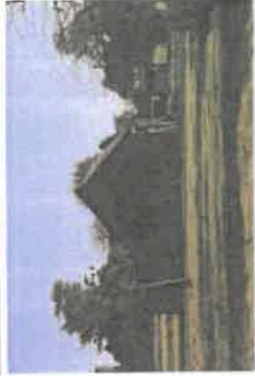
La Pannetière ZE95	La Pannetière	Bon	Bâtiment ancien en pierres.	Conserver les pierres apparentes	Bâtiment qui pourrait être transformé en maison d'habitation

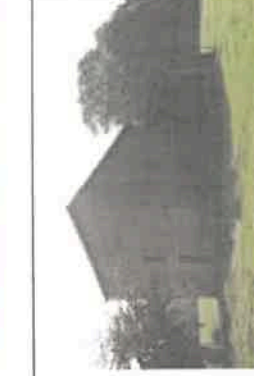
Petit patrimoine bâti Les Rivières	Les Rivières	construit en 1845	Ancien séchoir à coton	Conserver les volumes et les ouvertures

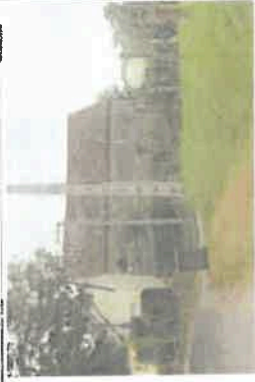
La Gomedière	A0137	la Gomedière, la Sella 1958 la Forge	moyen	Ancien bâtiment agricole de très beau volume, plan conservant la matérialité apparente des façades. Possibilité de réhabilitation en logement.

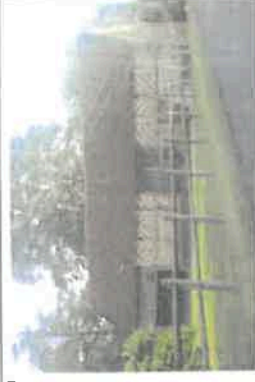
2A103	Launay, la Sella la Forge 1860	très bon	Ensemble de deux anciens bâtiments agricoles en très bon état. Le premier représente un très beau volume (R+Comble) avec une très grande hauteur sous plafond. Esprit longiligne, implantation perpendiculaire à la voie. Réunion de plusieurs modes constructifs: corps principal en soubassement pierres+ tois et lucarne, pignons en mudéjar avec un marquage des angles en pierre de taille. Le pignon sud/est surmonte un avant en lambris bois. Le colonnade est en pierre peinte, résiste d'autant plus ressortir la structure du bâtiment. Présence de quelques percements dont une porte toute hauteur. Le second bâtiment est construit sur le même modèle, mais possède une superficie plus restreinte. Plan rectangulaire. Même type d'ornementation. Peu de percements visibles depuis la voie publique.

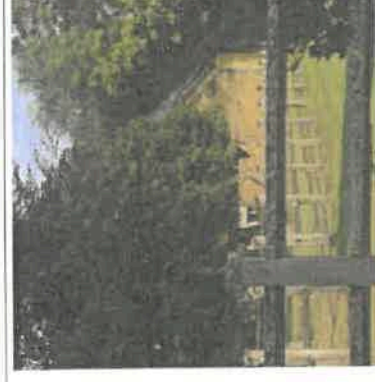
2A104	Launay, la Sella la Forge 1812	moyen	Ancien bâtiment agricole de plan rectangulaire. Mode constructif: soubassement pierres + murs à pans de bois et toits. Bâtiment en R+Comble avec une belle hauteur sous plafond. Bâtiment en moins bon état que ceux de la parcelle 2A103. Aucun percement visible depuis la voie publique.

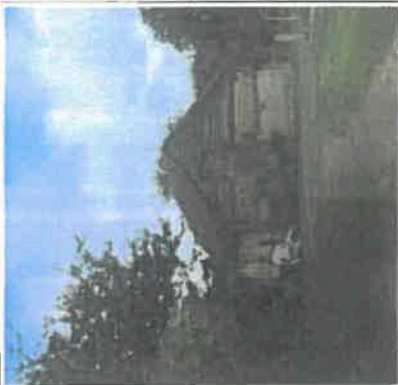
La Bay	289	le Bay, la Selle la Forge 1528	moyen	Ensemble d'anciens petits bâtiments agricoles. Bâtiments Construits en structure bois+bardage, moellons ou soubassement pierres+pis de bois et torchis. Présence de quelques ouvertures.	Possibilité de réhabilitation en logement.

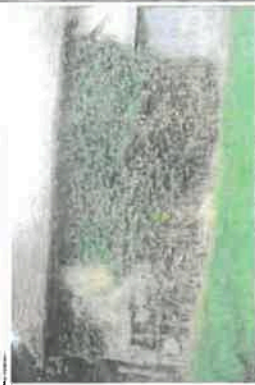
Fumeçon	2050	3 che de Fumeçon, la Selle la Forge	moyen	Grand bâtiment agricole implanté le long de la voie en Construire le mode constructif apparent en façade. Possibilité de réhabilitation en logement. Bâtiment en R+Comble disposant d'une belle hauteur sous pignon. Plus à pans de bois+torchis. Plan rectangulaire. Présence d'une seule ouverture donnant sur la voie piétonne.

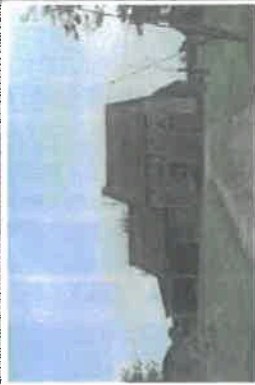
22179	22 Fumeçon, la Selle la Forge 1840	assez bon	Anciens bâtiments ruraux comprenant un logis principal. Possibilité de conserver uniquement la partie possible de réhabilitation de la maison. Structure de la maison apparente en bois + remplissage maison. Conserver sa matérialité apparente et ses d'habitation. brique. Pignon avec un soubassement en pierres + bois et percements existants. torchis. Bâtiment en R+Comble. Bâtiment percé de deux ouvertures sur la façade principale (fenêtre+porte). Un auvent est adossé au pignon nord de la maison. Auvent en bardage bois + appentis en bois adossé à l'arrière du corps principal. Parties en très mauvais état en comparaison de la maison.

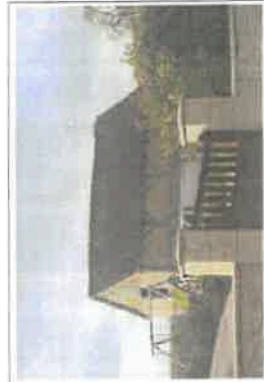
Ados	ZC168 5 rue des Ados, la Salle la Forge	état : bon	Ancien bâtiment agricole en R+Dombas. Plan rectangulaire. Construit en pierre + pans de bois et torchis. Présence de peu d'ouvertures.	Possibilité de réhabilitation en logement.

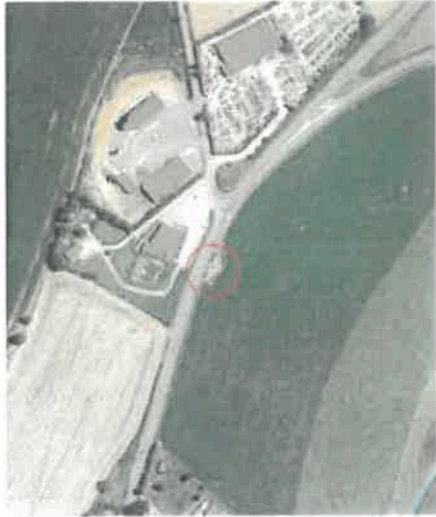
Calvaire – La Provotière

Calvaire en pierre – en bon état. Erigé par la famille Touzé et toujours entretenu par ses membres. Intérêt patrimonial	La Provotière – ZE 9 Situé sur la départementale 962. Il a été déplacé lors des travaux d'aménagement de la 2x2 Fiers-Argentan.
---	---	---

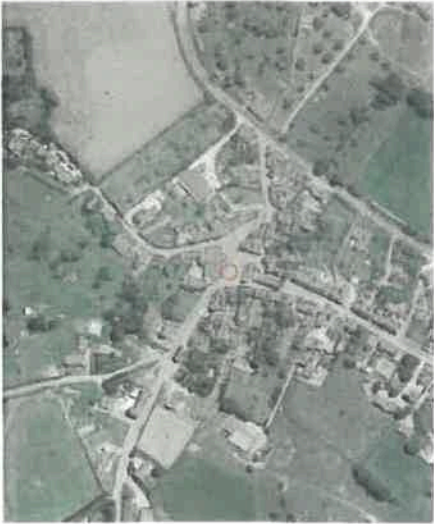
Calvaire - église

Croix bubonique (présence de boules sur le monument). Calvaire en mauvais état, mais symbole de la lutte contre la peste. Lieu de pèlerinage. Intérêt historique Pourrait être restauré.	Domaine Public Au pied de l'église
--	--	---------------------------------------

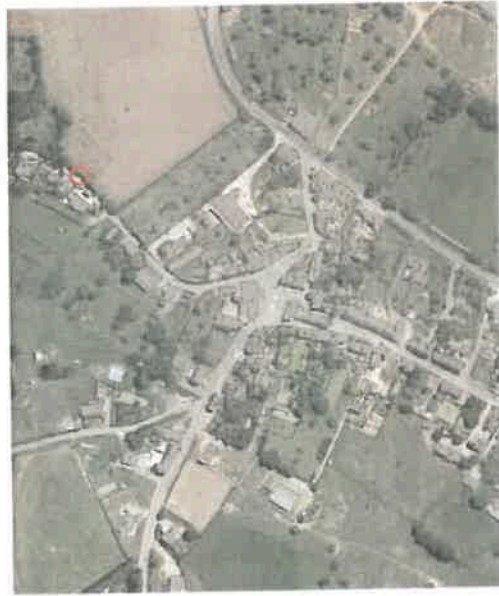
<p>Puit communal, fermé, en granit, caractéristique de la région.</p> <p>Intérêt architectural et historique.</p>	<p>Domaine Public</p> <p>Impasse du Puit.</p>
--	---	---

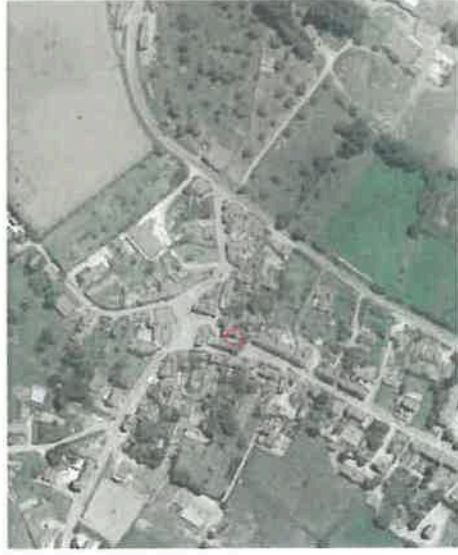
Porte en bois cintré, entourage en granit cintré également.
Intérêt architectural

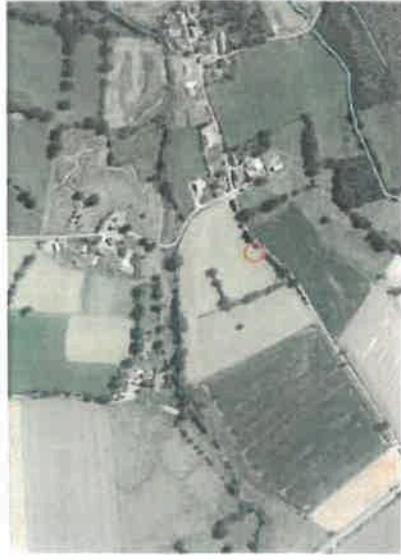
Calvaire en bois peint
En bon état.
Intérêt patrimonial

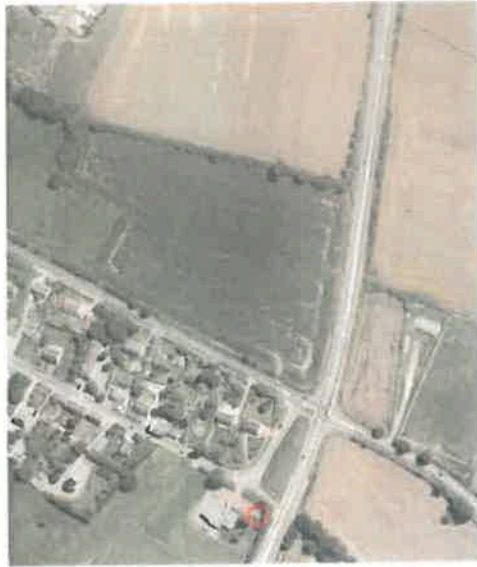
Calvaire – Mairie

<p>Calvaire en pierre. En bon état.</p> <p>Érigé par les familles Le Bruchec et Héloco. Il est entretenu par leurs membres.</p> <p>Intérêt patrimonial.</p>	<p>Situé à proximité de la Mairie sur la parcelle ZB 116.</p> <p>Il sera déplacé lors des travaux de la 2x2 Fliers-Argentan</p>
--	---	---

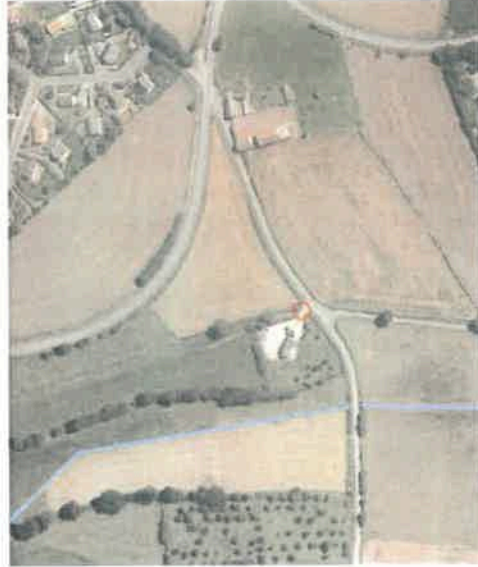
<p>Calvaire en granit blanc, propriété de la famille Hélie.</p> <p>En bon état - bien entretenu ;</p> <p>Intérêt patrimonial.</p>	<p>Situé à l'entrée d'un chemin rural et d'un accès à une habitation, sur la parcelle ZE 11.</p>
---	---	--

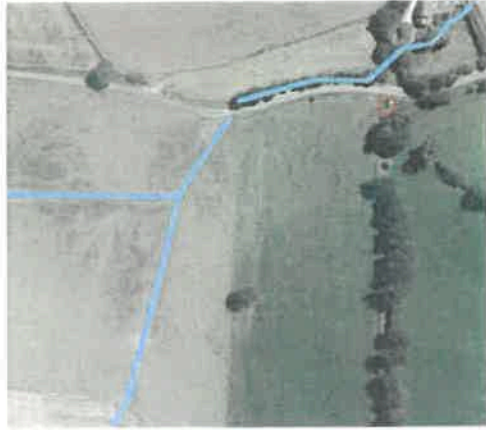
Calvaire en pierre portant une plaque commémorative datant de la révolution. Intérêt historique	Située sur un terrain privé (ZD 39) mais très bien entretenu par la Commune.
--	--	--

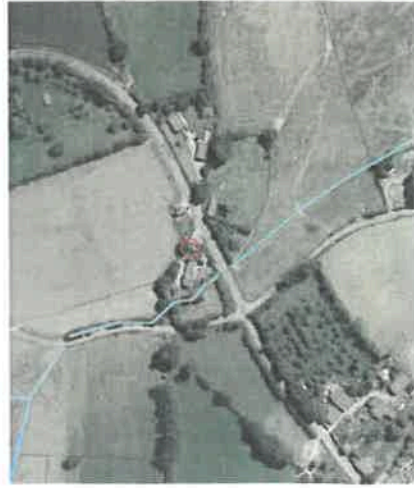
Calvaire érigé par la famille Geslin Ferdinand en 1930. Bien entretenu. Intérêt patrimonial.	Situé sur la route de Messel, sur une propriété privée (ZD 72)
--	--	--

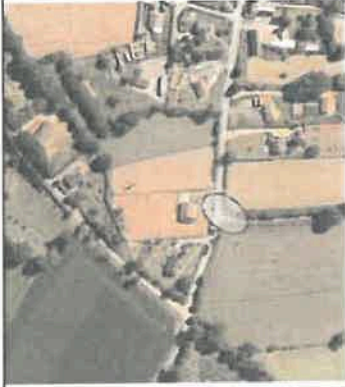
PRESENTATION	LOCALISATION
<p>Calvaire de la Béguinière (le long du VC 3)</p> <p>Soche en gruit avec croix en Bois</p> <p>Calvaire édifié en 1945-47 pour la communion de la fille des anciens propriétaires</p>

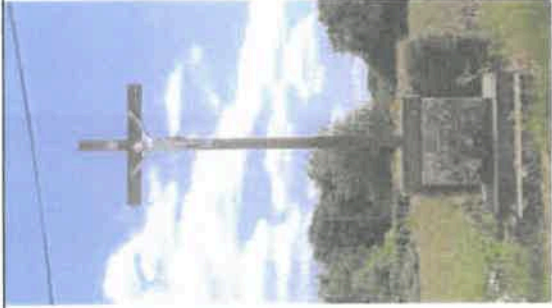
PRESENTATION	LOCALISATION
<p>Calvaire du Val Miché</p> <p>Soche en gruit avec Croix en fer</p> <p>Sur parcelle B42</p> <p>Calvaire édifié en hommage au fils du propriétaire et à ses camarades de guerre décédés lors de la guerre 14-18</p>

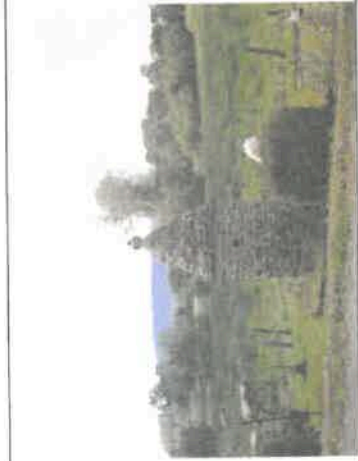
Puits fermé en pierres, situé en terrain privé	Vauverre - parcelle ZH 86

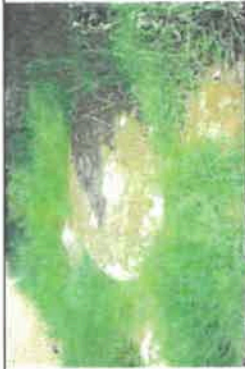
Vestiges de cimetière protestant	La Mainguère -- parcelle ZB 55

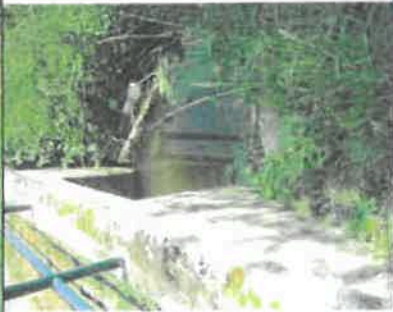
Pont de style commun	La Mare -- voie communale n° 6 de la RN 811

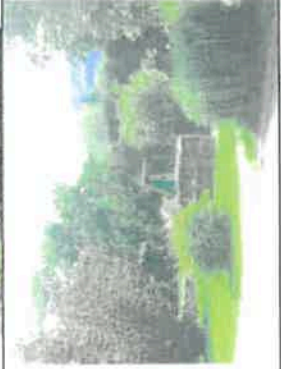
Puits à margelle en pierre	La Vallée Rabache -- parcelle ZE 97

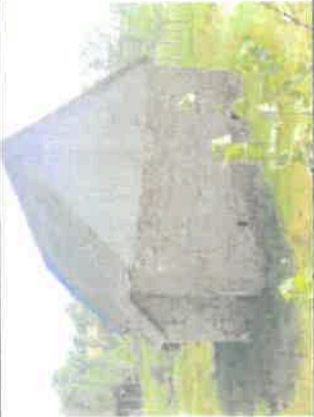
Maison ancienne comportant une tourelle	Le Pont de Vère – parcelle ZL 140
